DIRECTION DÉPARTEMENTALE
DES TERRITOIRES ET DE LA MER

LIVRABLE 3 :

**RECENSEMENT ET ANALYSE DES INONDATIONS PAR
RUISSELLEMENT PASSÉES JUSQU'À NOS JOURS**

Date	10/09/2016
Réalisation	Laurent MATHIEU, Olivier SONNET
Secteur	SLGRI Haute-Deûle
Modification	V1

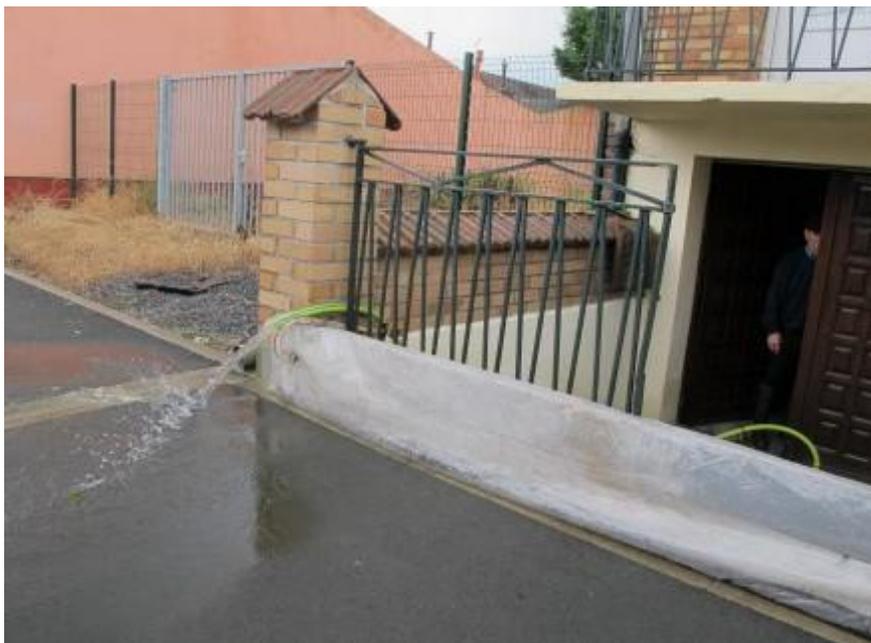
Illustration 2.1 : Cave inondée : débordement sur voirie et remontée de nappe (Annay-sous-Lens)

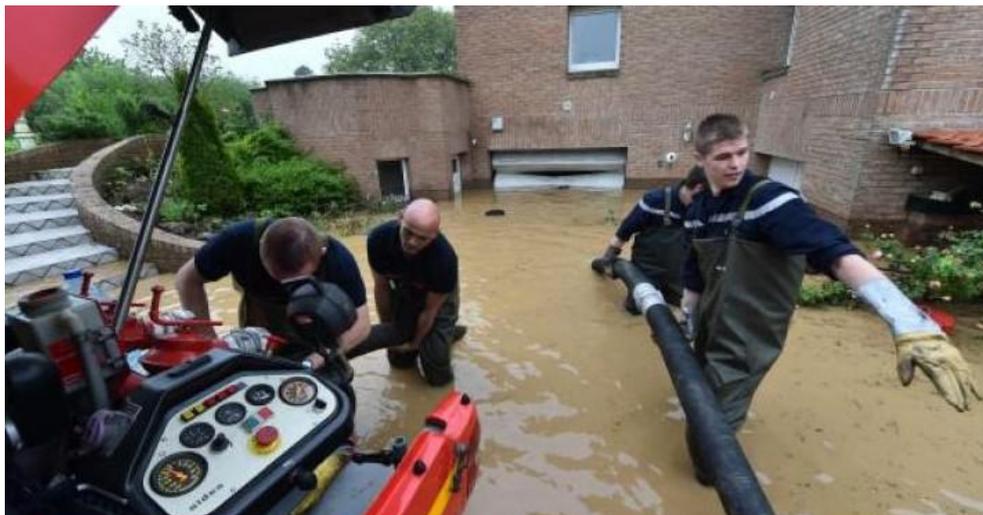
Illustration 2.3 : Cave inondée des arrivées d'eau sur la voirie (Ablain-Saint Nazaire)

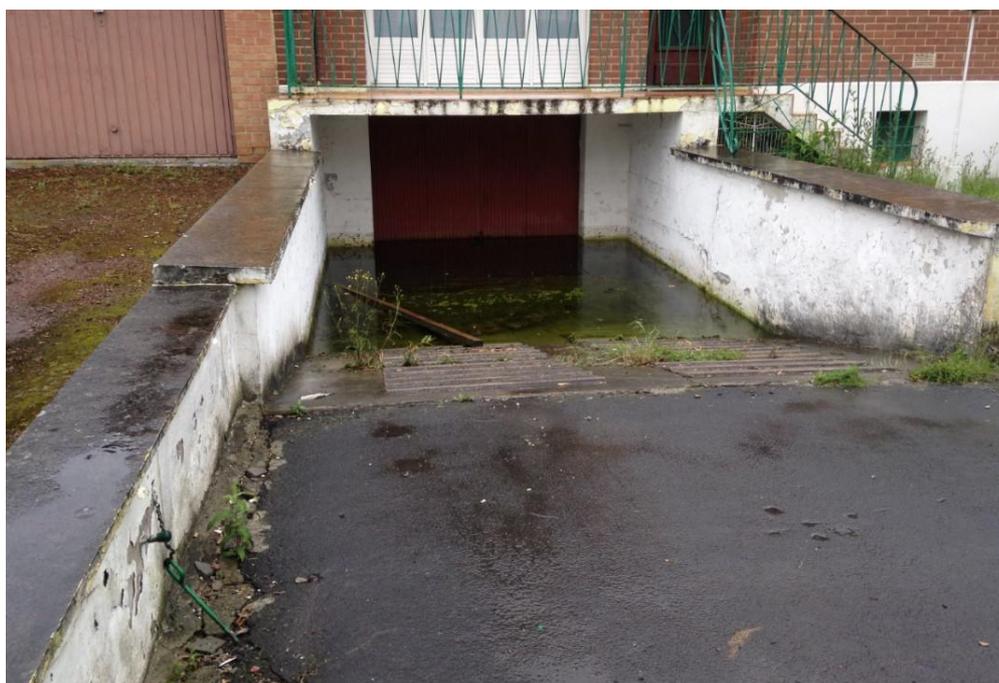
Illustration 2.4 : Sous-sol inondé par des arrivées d'eau sur la voirie (Estouvelles)

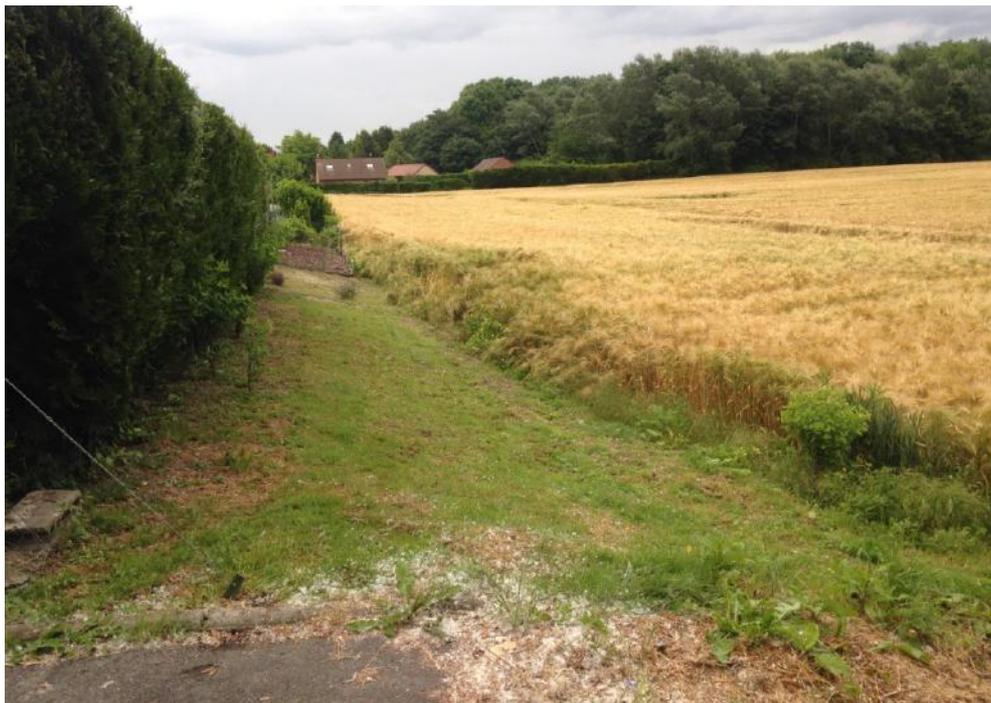
Illustration 2.5 : Zone remblayée dans les marais (Meurchin)

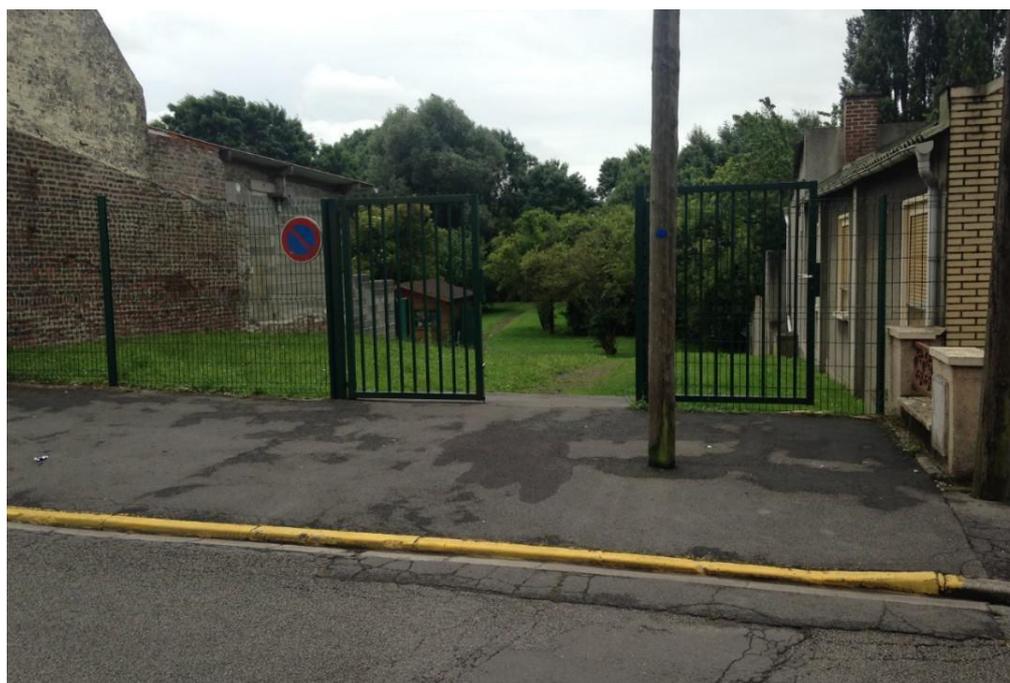
Illustration 2.6 : Zone de raccordement avec la plaine alluviale (Loison-sous-Lens)

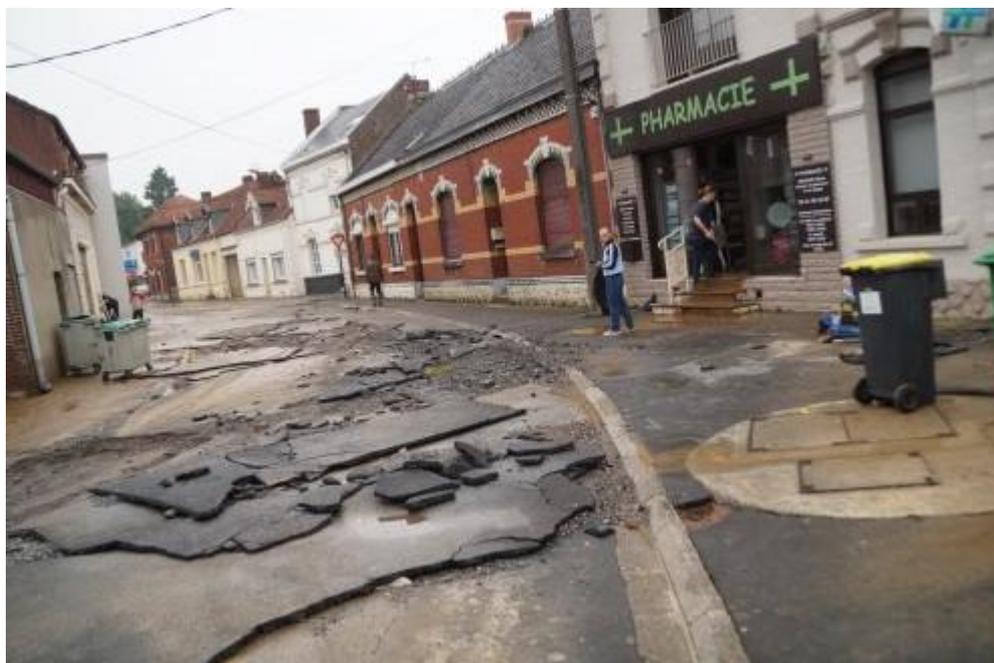
- Des dégâts parfois conséquents sur les voiries dans des zones de concentration du ruissellement ou débordement de cours d'eau.

Illustration 2.8 : Dégâts dans une zone de débordement de la Souchez

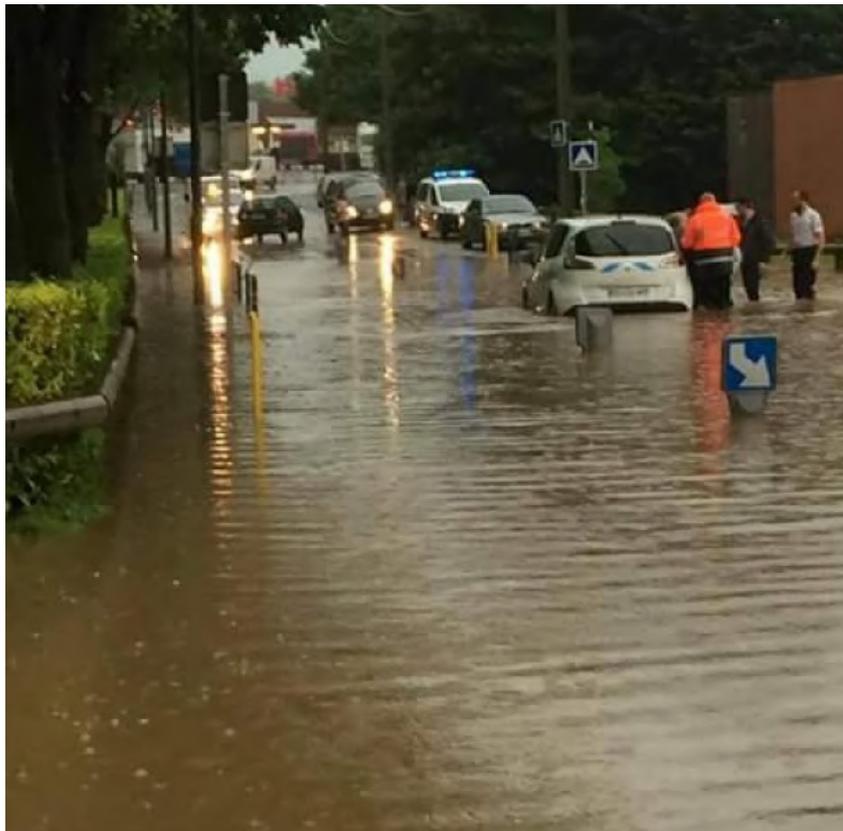
Illustration 2.9 : Voirie coupée le 07/06/2016 (Avion)

A Avion, l'avenue Pierre-Semard a été temporairement fermée à la circulation, ainsi que le boulevard Péri.

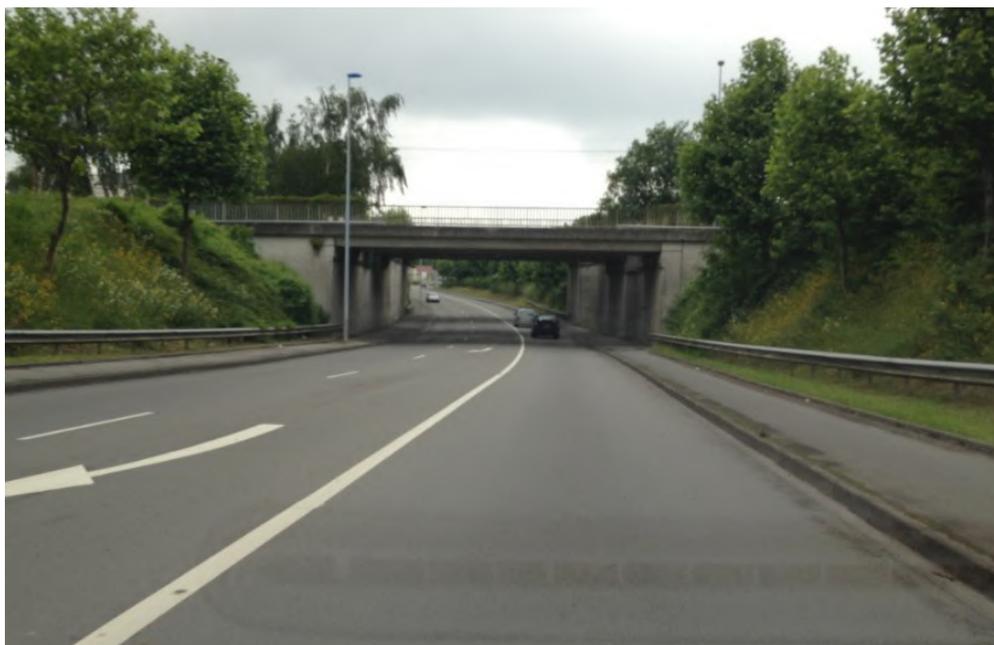
Illustration 2.10 : Point bas inondé régulièrement (Billy-Montigny)

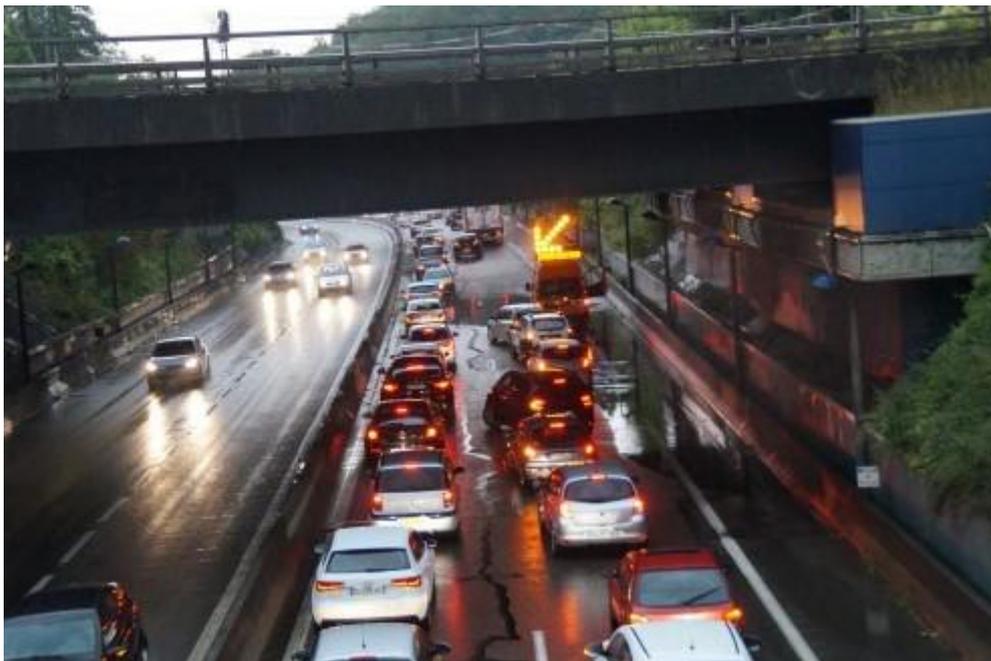
Illustration 2.12 : Difficultés sur l'A21 suite à l'orage du 13/08/2015 (Lens)

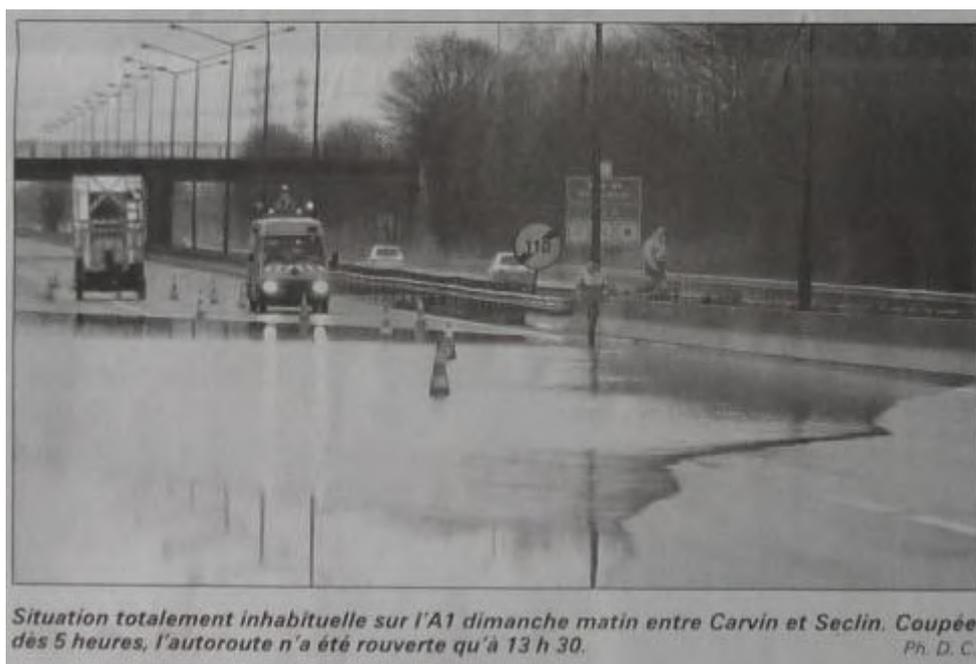
Illustration 2.13 : A1 régulièrement coupée entre Carvin et Seclin

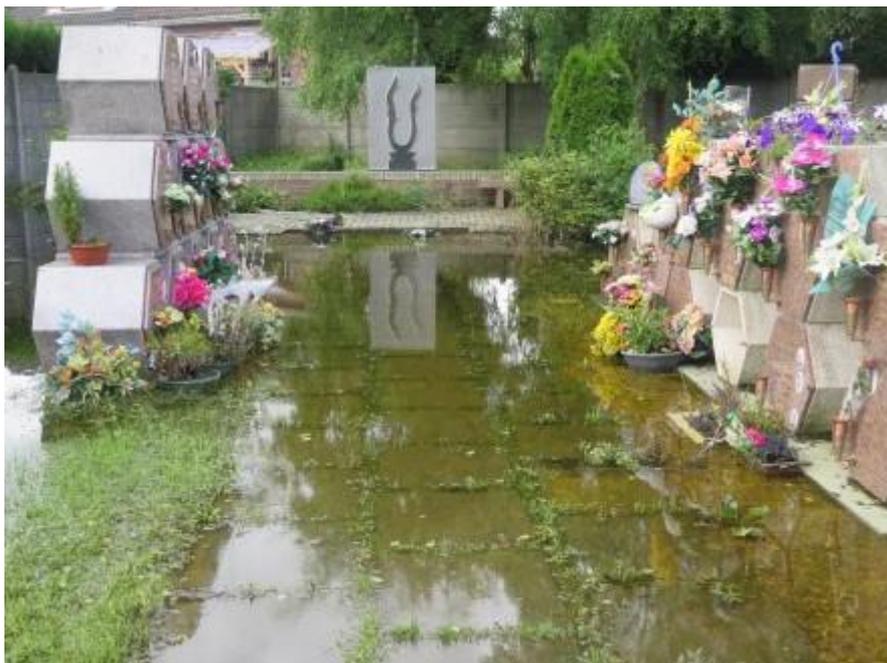
**Illustration 2.14 : Cimetière inondé suite aux pluies du 31/05 et 07/06/2016
(Wingles)**

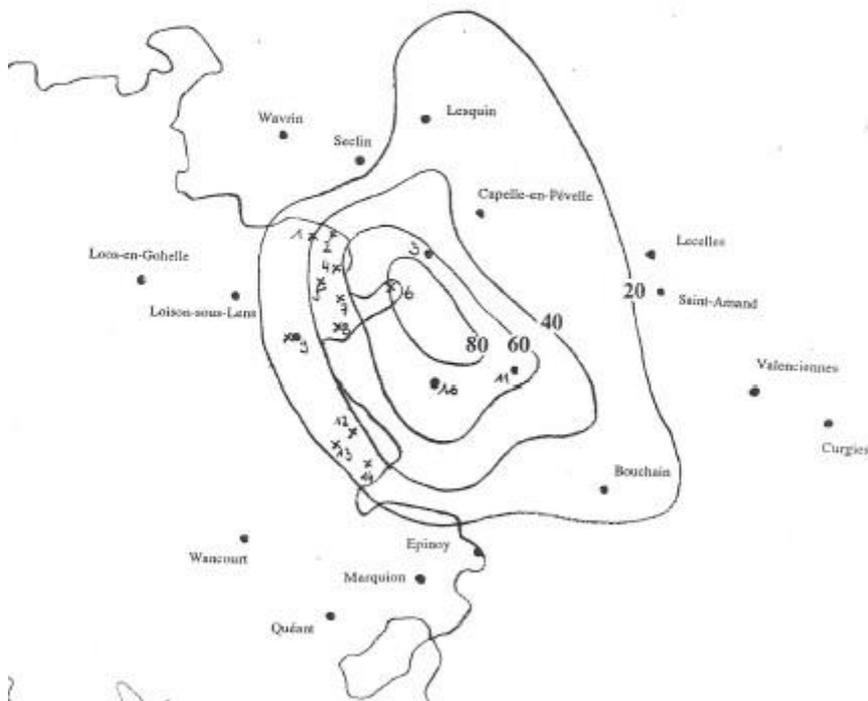
- 80mm pour Leforest en 3h15 (voire concentrée sur 2h30 d'après l'article de presse)
- T > 100 ans

Orage du 25 août 1990
précipitations en millimètres

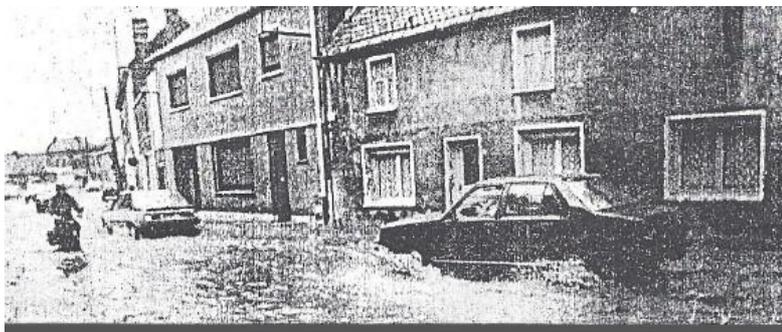
La rue Quinet à Libercourt complètement coupée par l'eau.

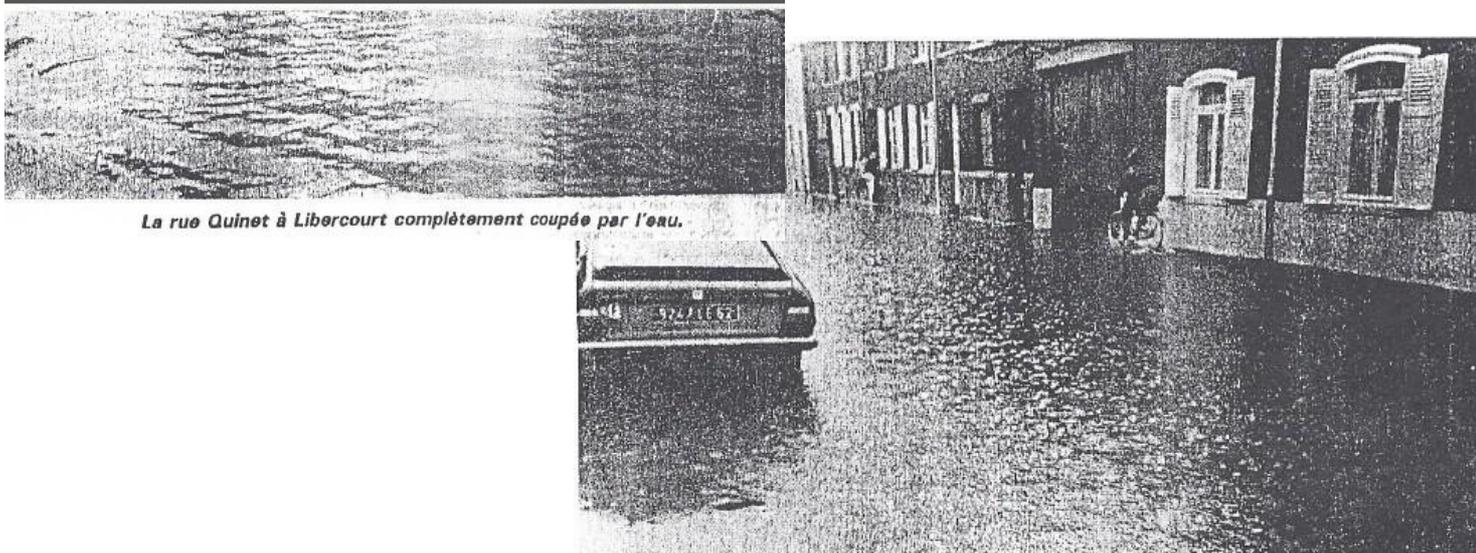
La rue Thibaut de Carvin transformée en rivière.

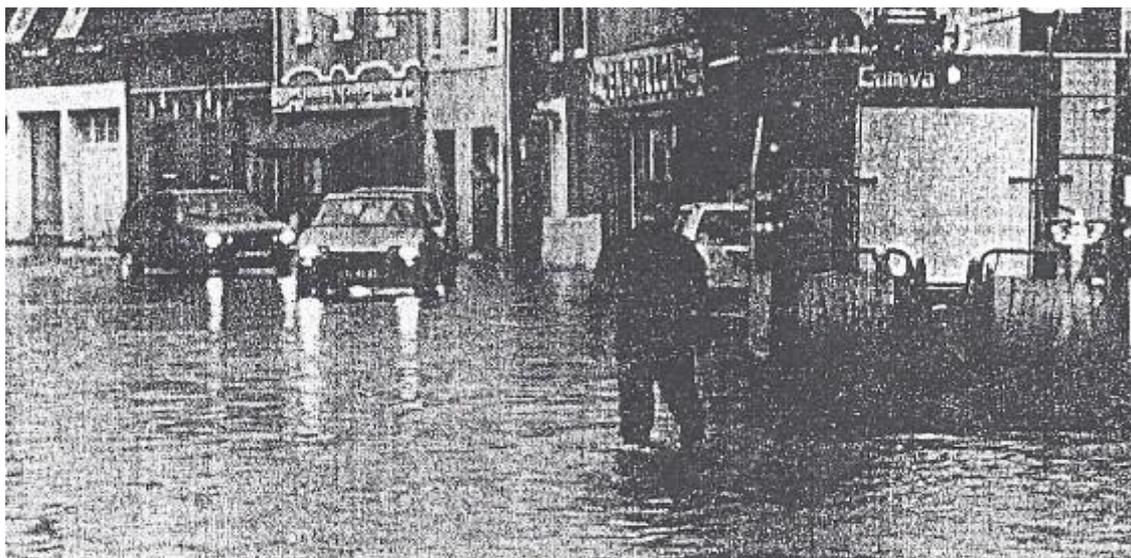
A Oignies, la rue Jaurès est envahie par l'eau.

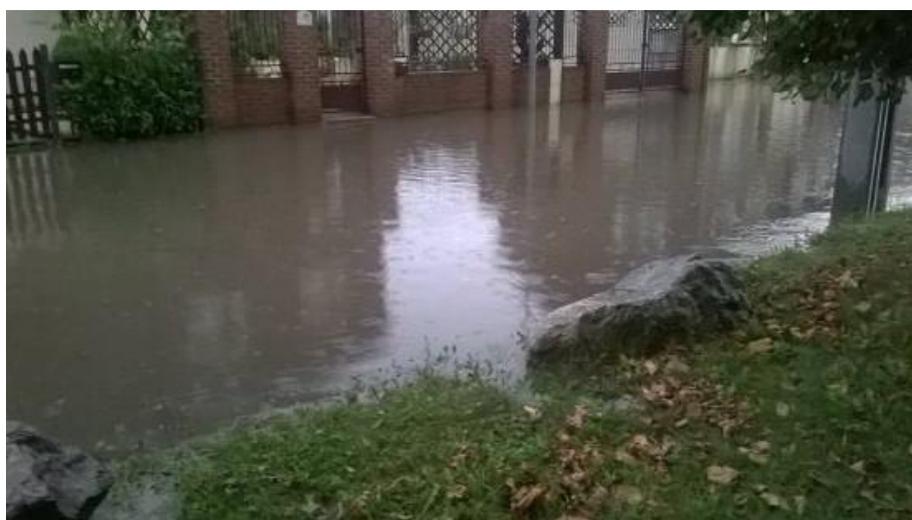
Photo Méricourt

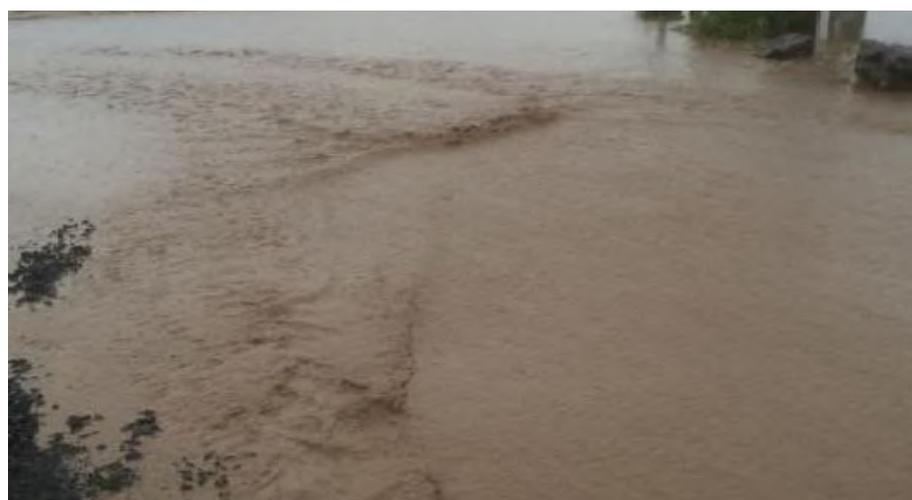
Photo Méricourt à proximité de l'entreprise WECXTEEN sur la RD 40.

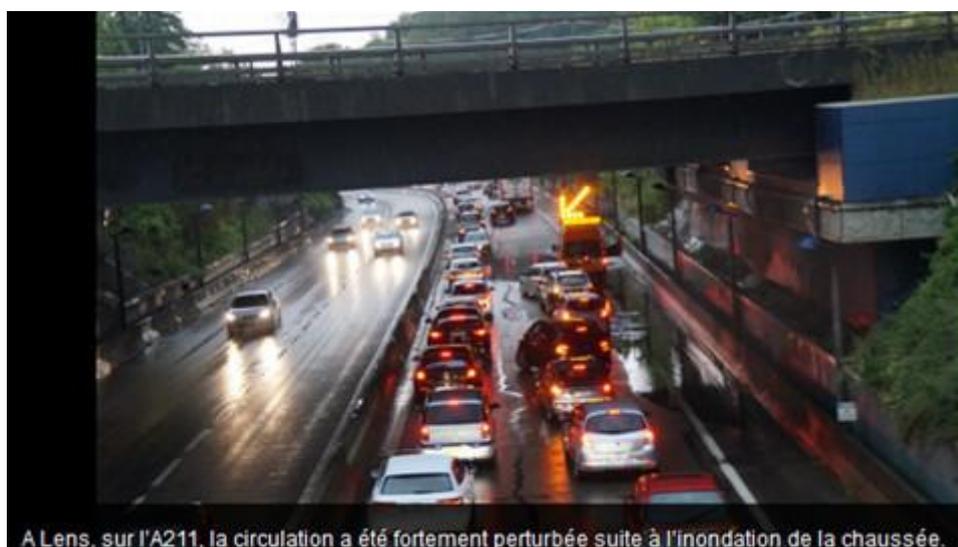
- "À Lens, les fossés en bordure de l'A211 ont débordé sur la route, ralentissement grandement la circulation dans le sens Lens vers Avion toute une partie de la fin d'après-midi."

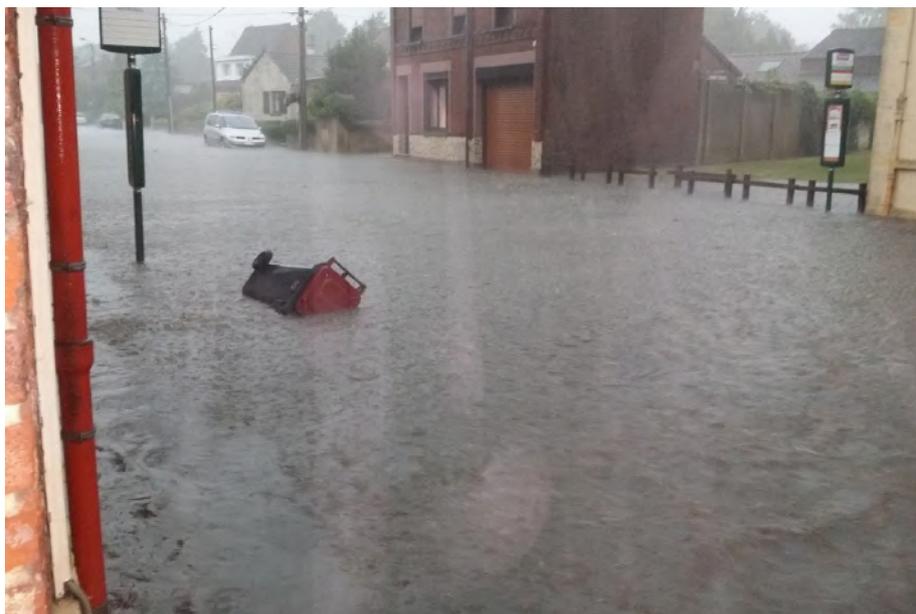
- Rue inondée à Loos-en-Gohelle :

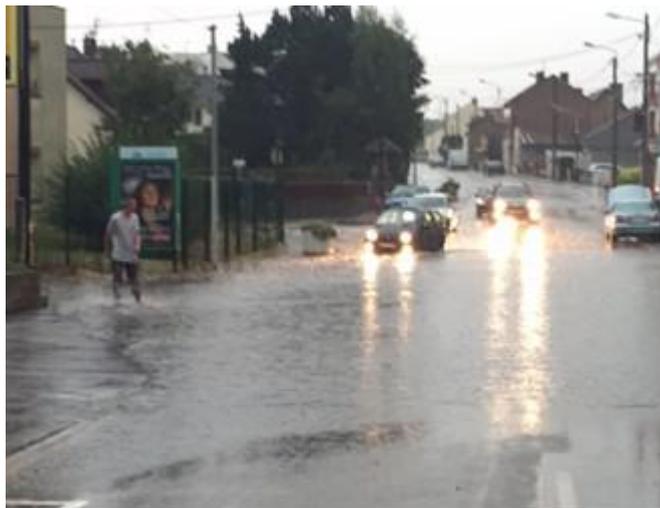
- Loison-sous-Lens : inondation au niveau de la Route de Lens

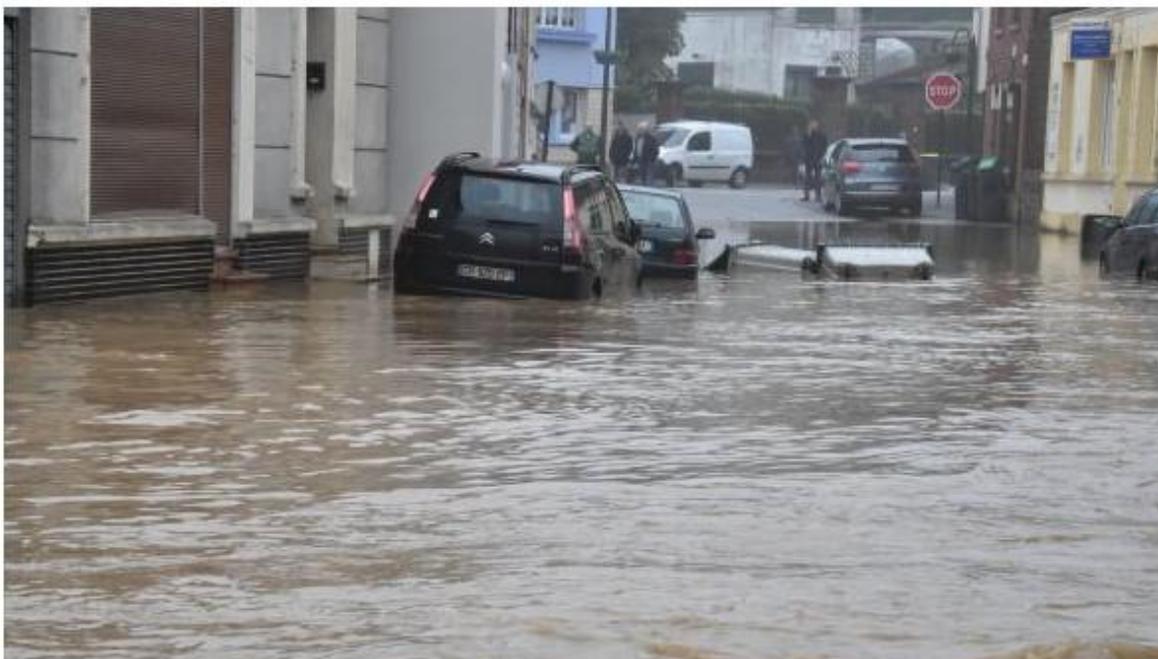
- "Dans le village voisin de Souchez, la situation s'apaise en début d'après-midi. La [rue Curie, la plus gravement touchée](#), est désormais « asséchée » selon le maire, Jean-Marie Alexandre... Ce mardi matin, des voitures stationnées le long de la rue principale s'étaient retrouvées piégées par la montée des eaux. [Le niveau a atteint jusqu'à 50 cm par endroit](#). Au moins [six maisons de la commune étaient entièrement entourées par les eaux](#). Dans une de ces maisons, les sapeurs-pompiers sont intervenus tôt ce mardi matin pour évacuer une femme enceinte de huit mois et plusieurs enfants, en raison d'une suspicion de pollution au fuel dans les environs de l'habitation. « [On n'a jamais vu ça !, témoignent deux habitants de Souchez, âgés de 80 et 88 ans. On a déjà connu des inondations en plein hiver, mais jamais d'aussi importantes, et jamais au printemps.](#) »
Pratiquement tous les commerces de Souchez étaient fermés ce mardi matin."

À Souchez. PHOTO PATRICK DELECROIX

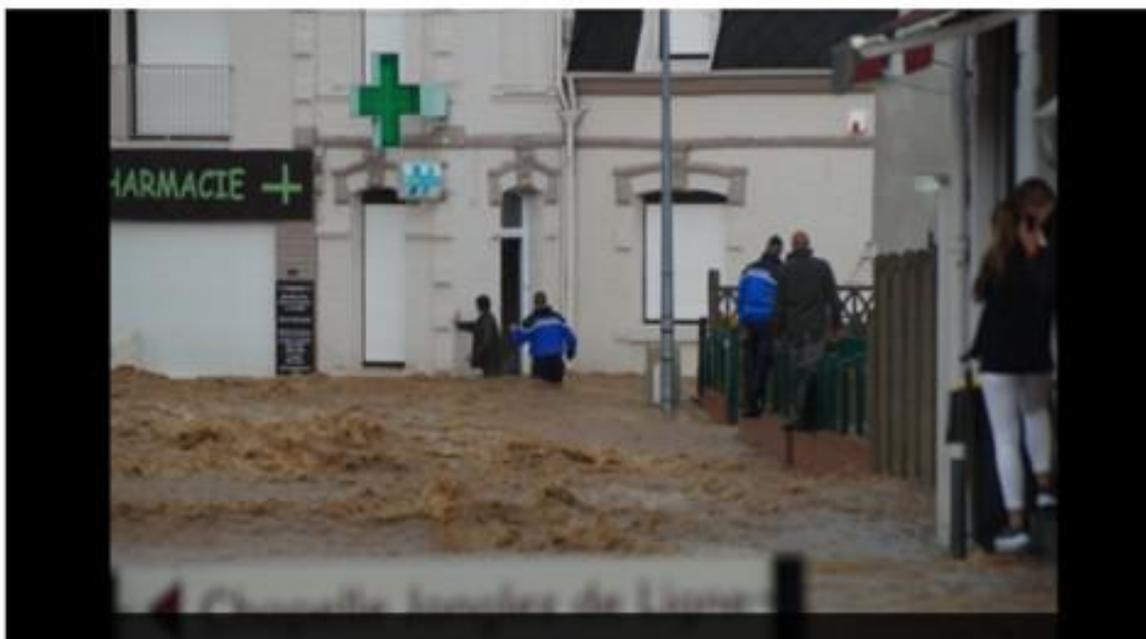
Depuis 16h30 ce mardi 7 juin, le centre-ville de Souchez est inaccessible. Des inondations, bien plus importantes que la semaine dernière ont eu lieu.

L'inondation est arrivée encore plus brutalement que la semaine dernière, comme une vague impossible à arrêter. Le macadam de la route a même été emporté par la violence du courant. PHOTO SEVERINE COURBE

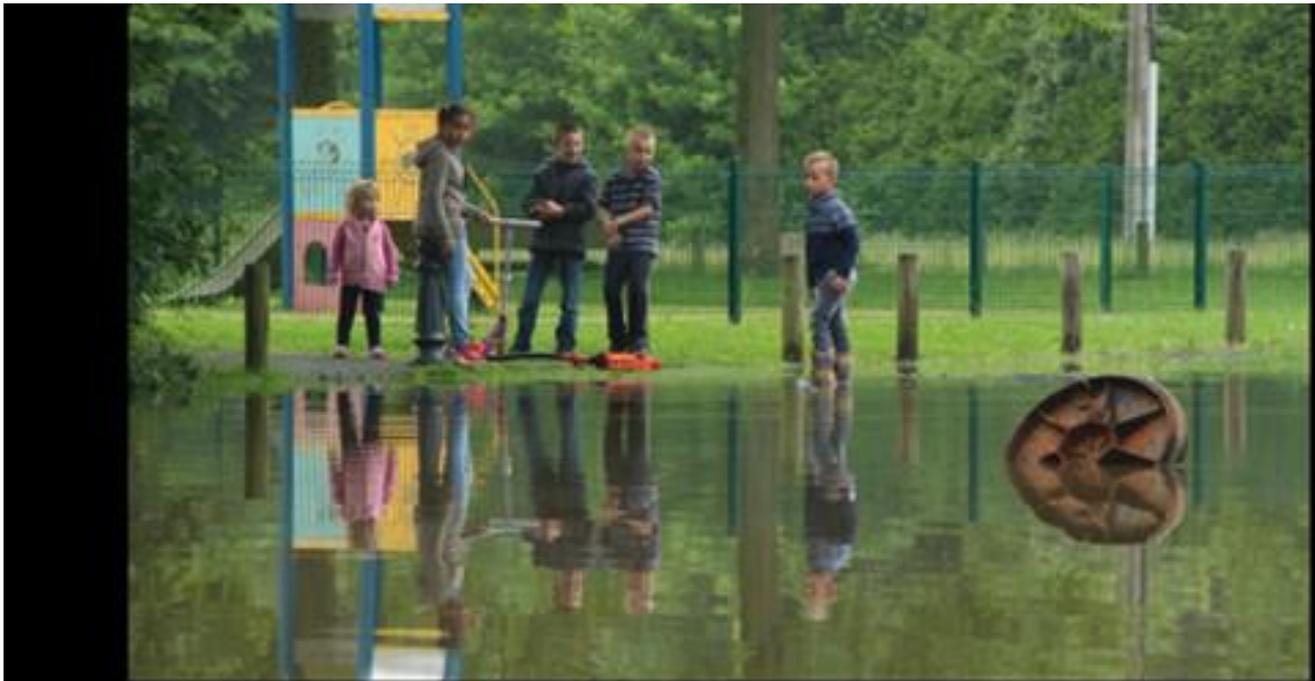
- **Auby :** C'est le principe des vases communicants...ce mardi en fin d'après-midi, l'eau n'a surgi que vers 22 heures dans le quartier de la Potasserie à Auby. « Ce n'est pas la première fois, indique un riverain, mais là c'est spectaculaire !
Ce mercredi matin, à 10 heures, l'eau se déverse encore en abondance dans les rues Massenet et Dolet. Les plaques d'égout ont été ouvertes pour tenter d'éponger au plus vite mais le niveau de l'eau est lié au « carré », un bassin qui servait autrefois au démontage des péniches et qui est situé entre le canal de la Deûle et la cité. Ce bassin, en lien direct avec le canal, a débordé mardi soir et l'eau s'est logiquement déversée dans la cité, située un peu en contrebas. « C'est déjà arrivé le 31 mai », note, fataliste, un voisin.

Cité de la Potasserie à Aubry, ce mercredi matin.

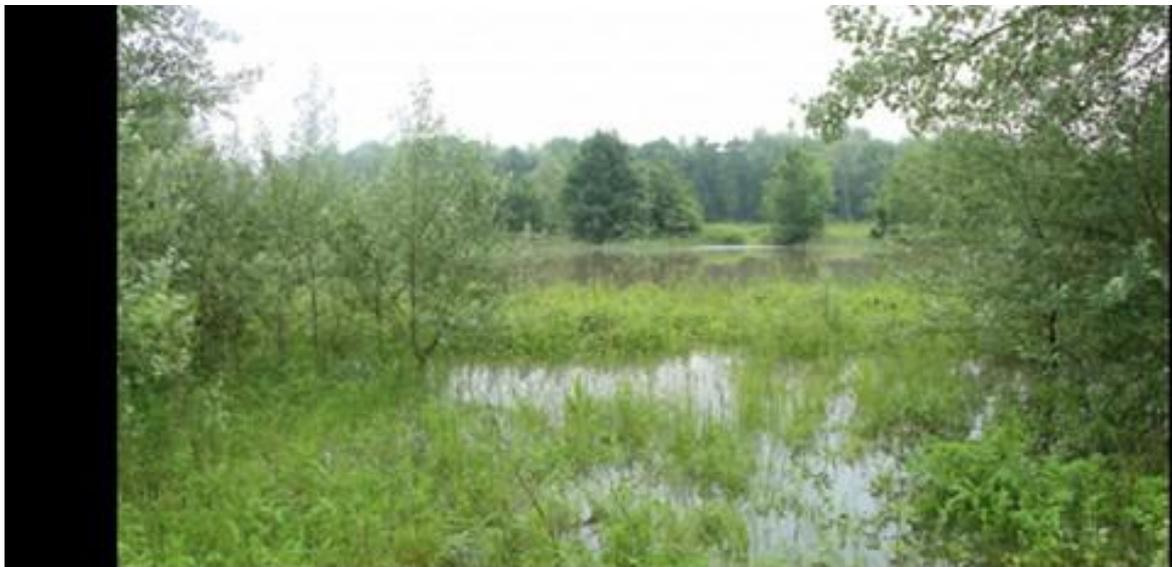
Le « carr », un ancien bassin pour entretenir les péniches aujourd'hui inondé, a débordé, occasionnant l'inondation.

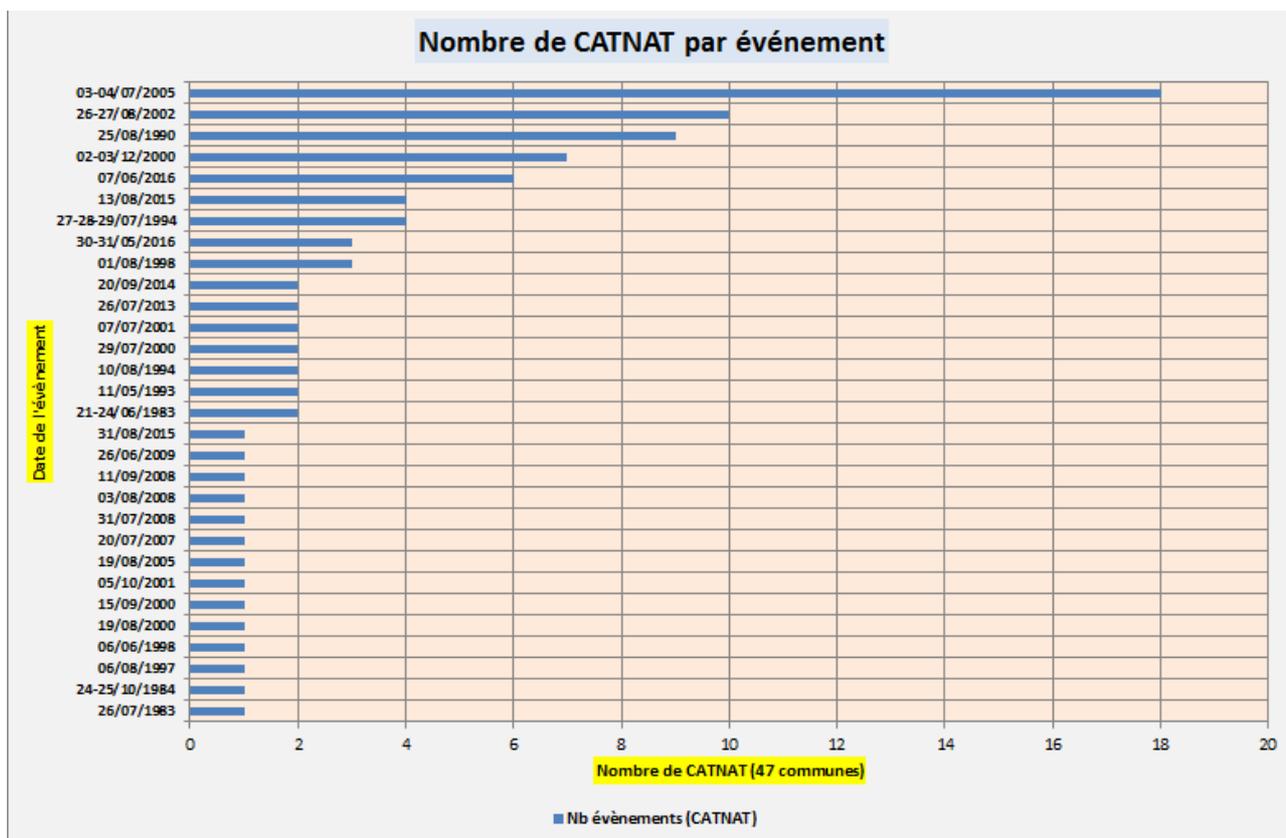
Illustration 3.1 : Nombre de communes reconnues en CATNAT sur la zone d'étude

Selon le nombre de reconnaissances CATNAT, l'événement du 03-04 juillet 2005, constitue encore une référence sur la zone d'étude.

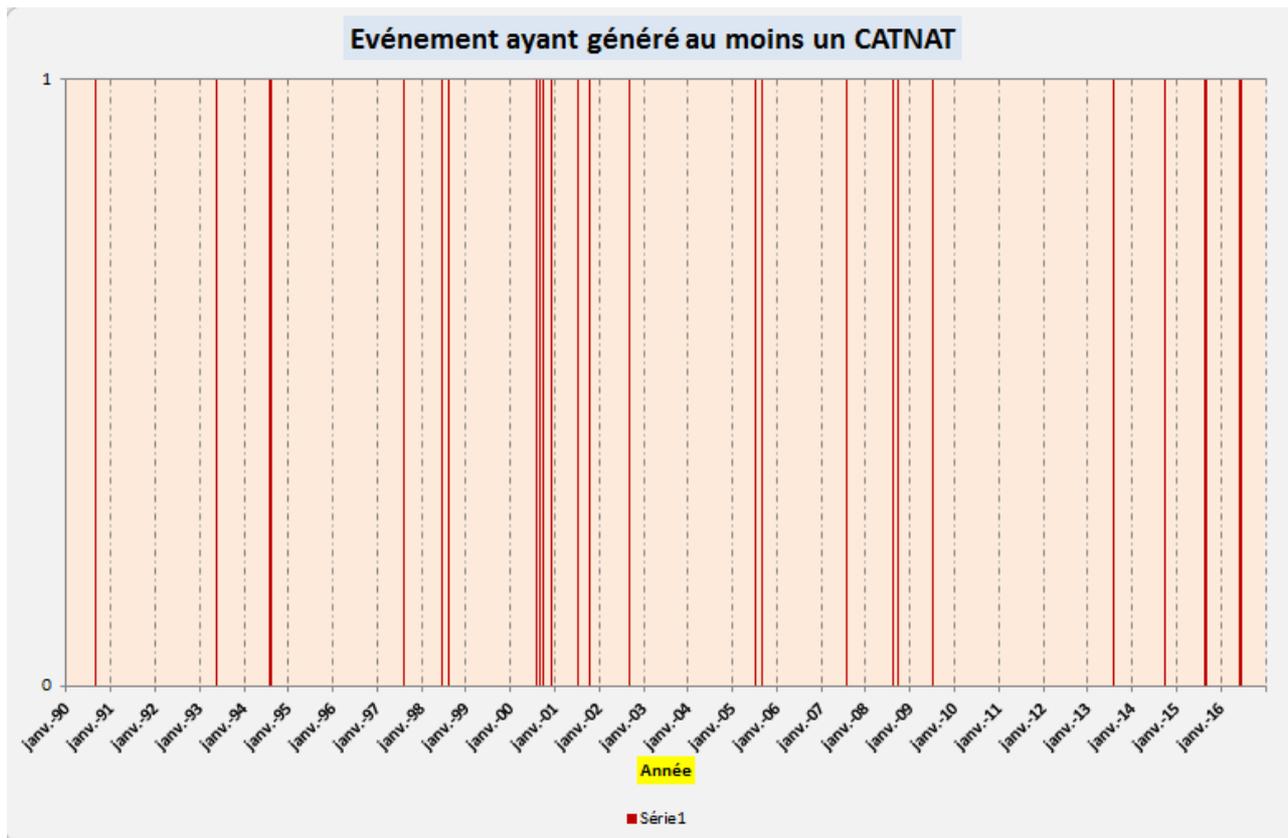
Illustration 3.2 : Événement ayant généré au moins un CATNAT sur la zone d'étude

On relève une trentaine d'événements reconnus en CATNAT sur la zone d'étude sur une trentaine d'années. On retrouve une forte concentration de déclarations sur la période 2000 à 2002. Depuis 2013 compris, chaque année a fait l'objet d'une reconnaissance CATNAT sur au moins une commune de la zone d'étude, notamment sur la frange ouest de la zone d'étude qui avait moins touché en juillet 2005.

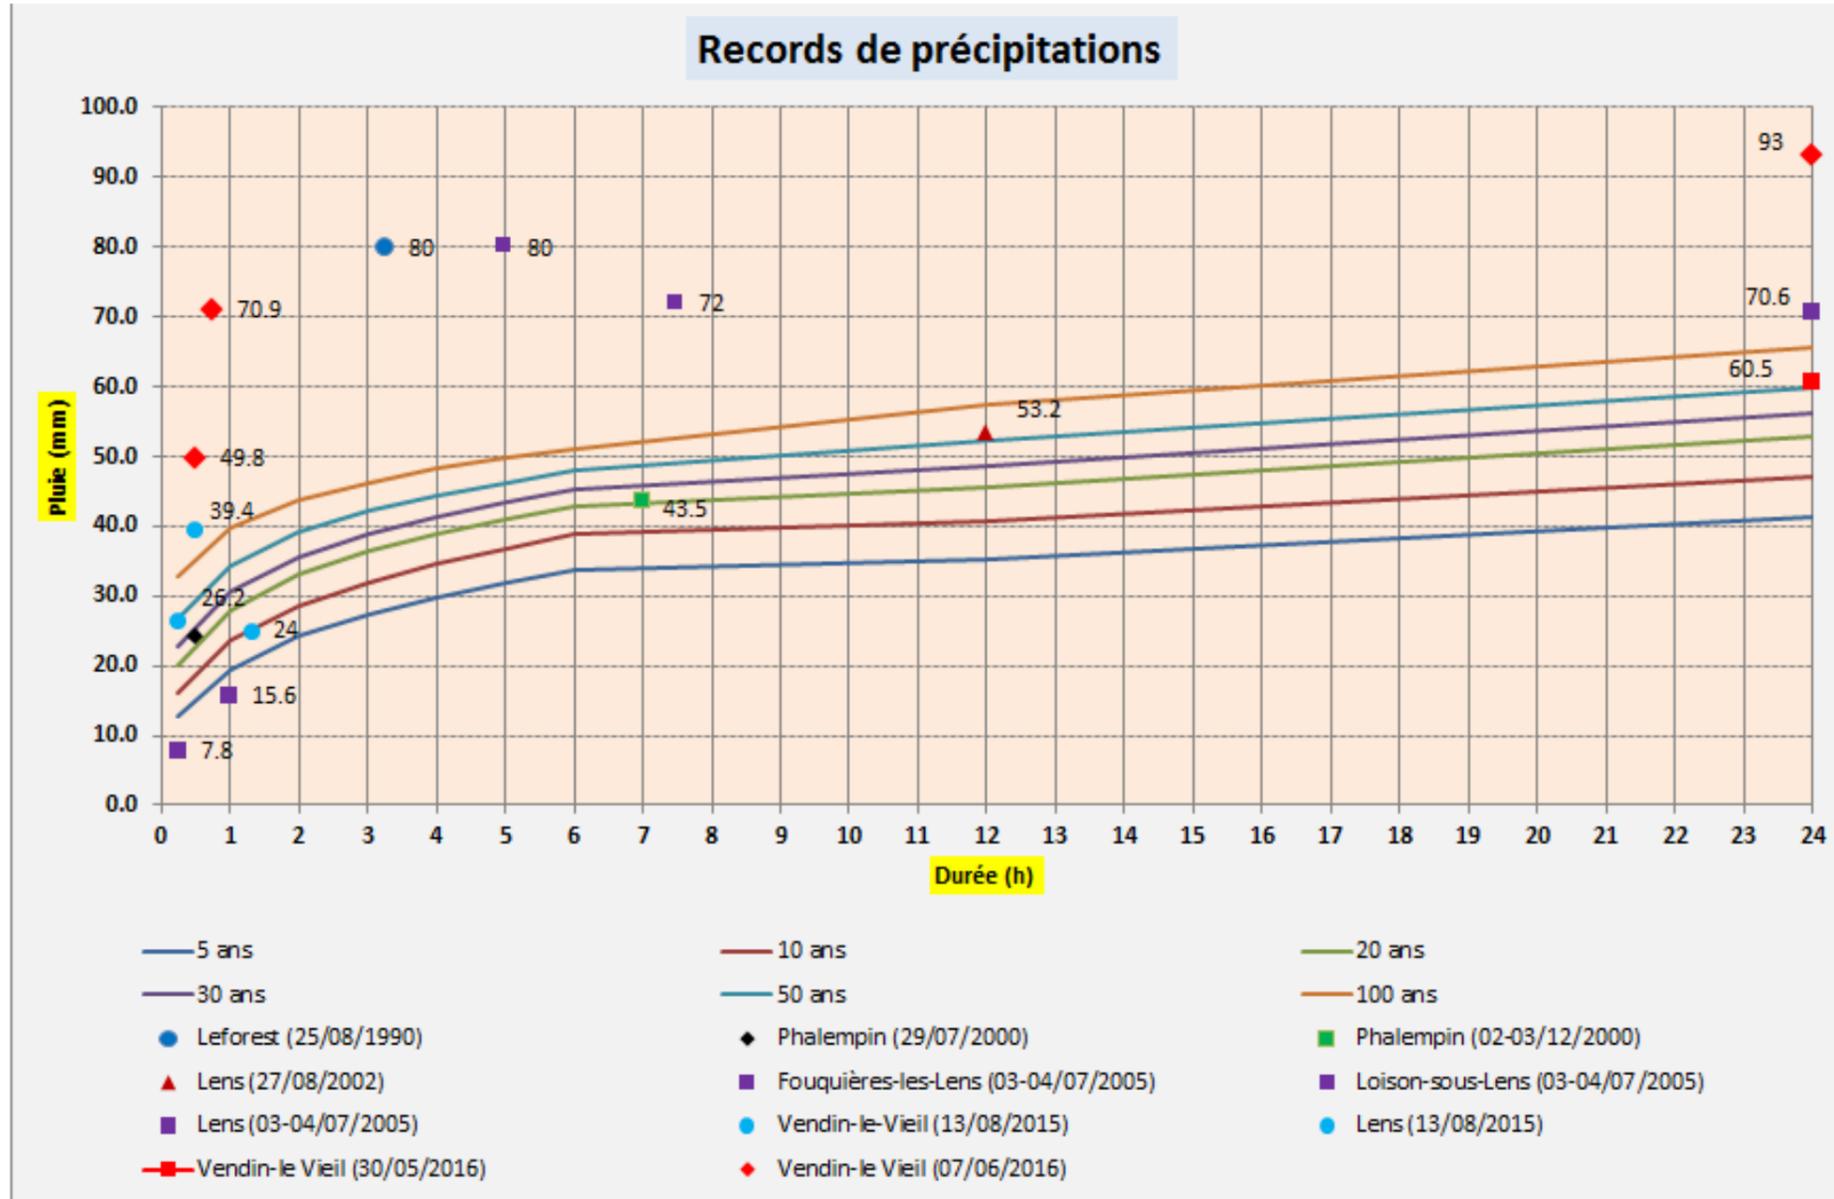
Nota : les courbes IDF sont celles de Lille-Lesquin.

L'événement de juin 2016 constitue clairement un épisode pluviométrique exceptionnel, avec des intensités sur 15 ou 30 minutes jamais mesurées. Il fait suite à un épisode de période de retour approximativement de 50 ans pour le cumul 24h (sur Vendin-le-Vieil).

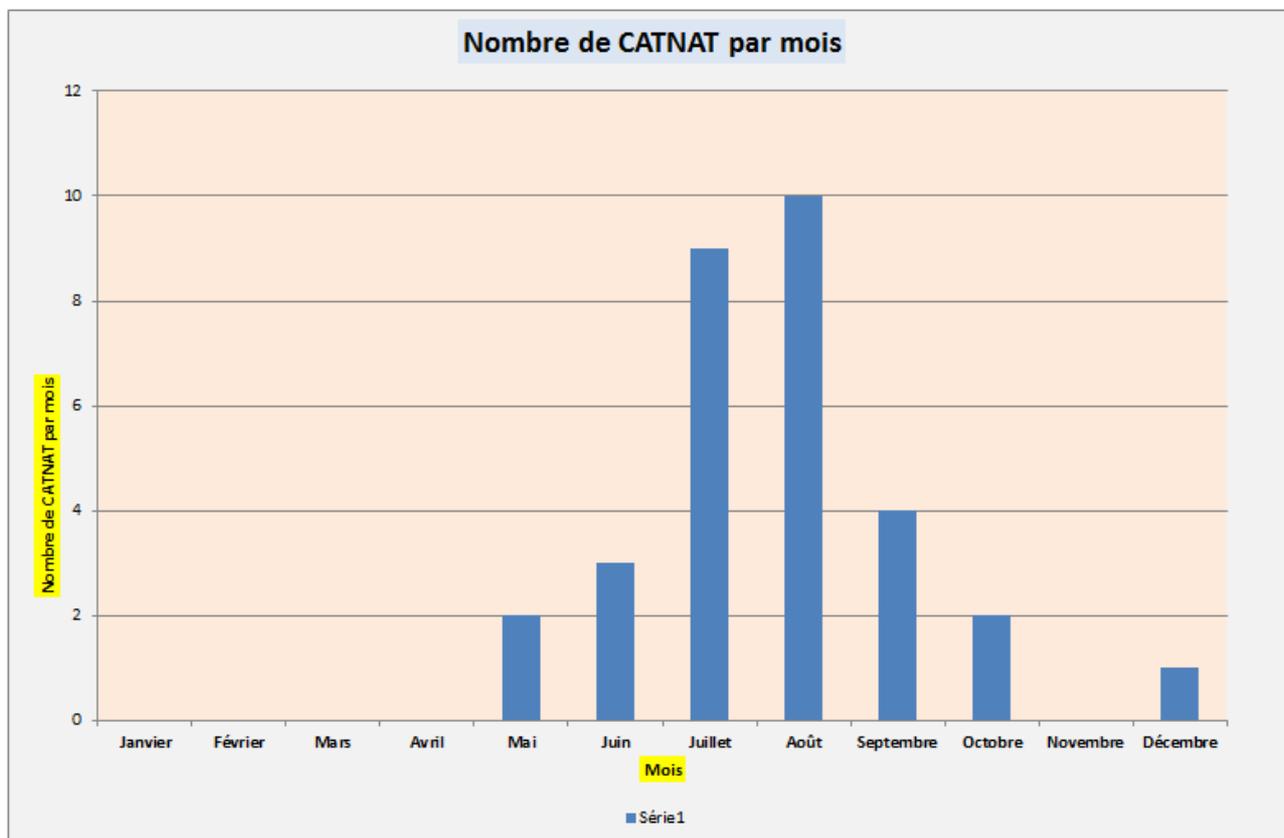
Illustration 3.12 : Répartition des CATNAT par mois

La majorité des reconnaissances CATNAT se concentre sur la période juillet à août.

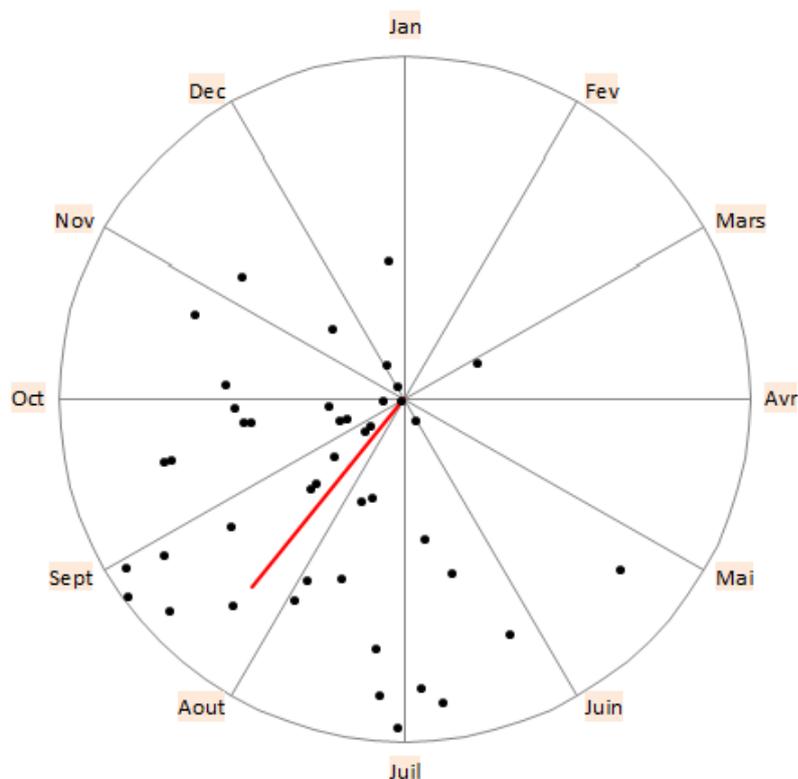
- Les événements les plus forts se situent à proximité du cercle unitaire, et *la position moyenne des n évènements est figurée en rouge.*
- Une valeur de r proche de 1 révèle un échantillon fortement saisonnalisé.

La position moyenne des extrêmes journaliers se situe sur le mois d'août avec un rayon de 0,70, caractéristique d'une saisonnalité des pluies journalières maximales.

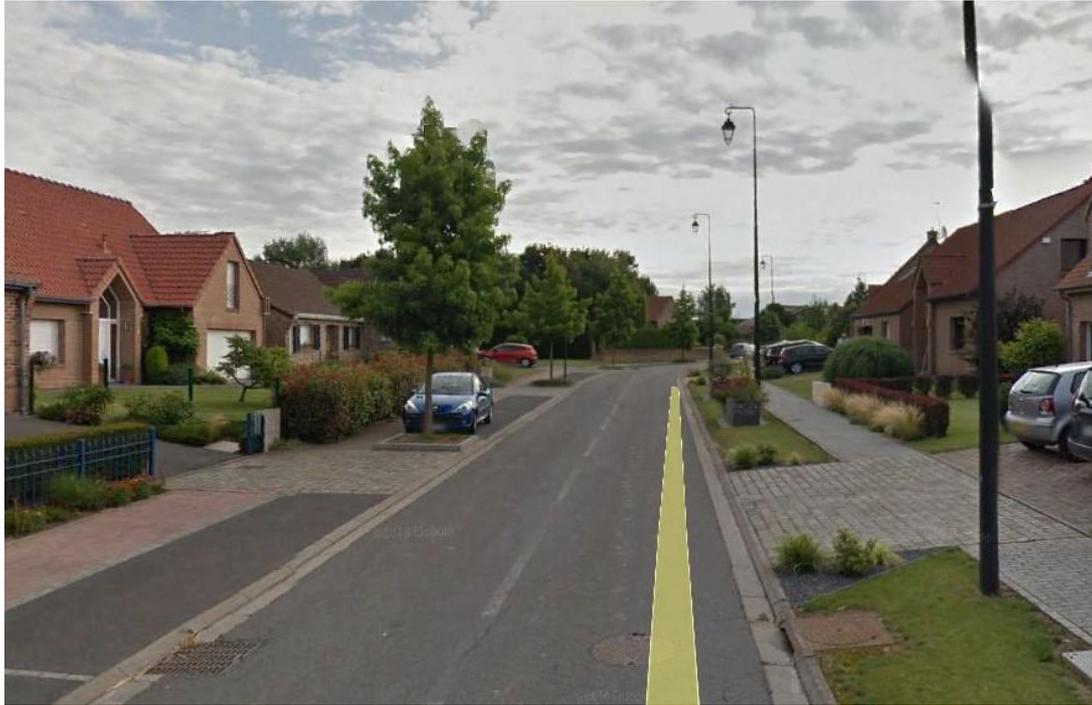
Illustration 4.1 : Profils de voirie adaptés à un débordement sur voirie (Lawe-Planque)

- Outre la problématique de l'événement dimensionnant de référence, des problèmes d'exécution de certaines noues peuvent exister (noues qui ne reçoivent pas les eaux de ruissellement, noues en cascade sans système de stockage temporaire,...).
