DIRECTION DÉPARTEMENTALE
DES TERRITOIRES ET DE LA MER

LIVRABLE 3 :

**RECENSEMENT ET ANALYSE DES INONDATIONS PAR
RUISSELLEMENT PASSÉES JUSQU'À NOS JOURS**

Date	10/09/2016
Réalisation	Laurent MATHIEU, Olivier SONNET
Secteur	SLGRI Haute-Deûle
Modification	V1

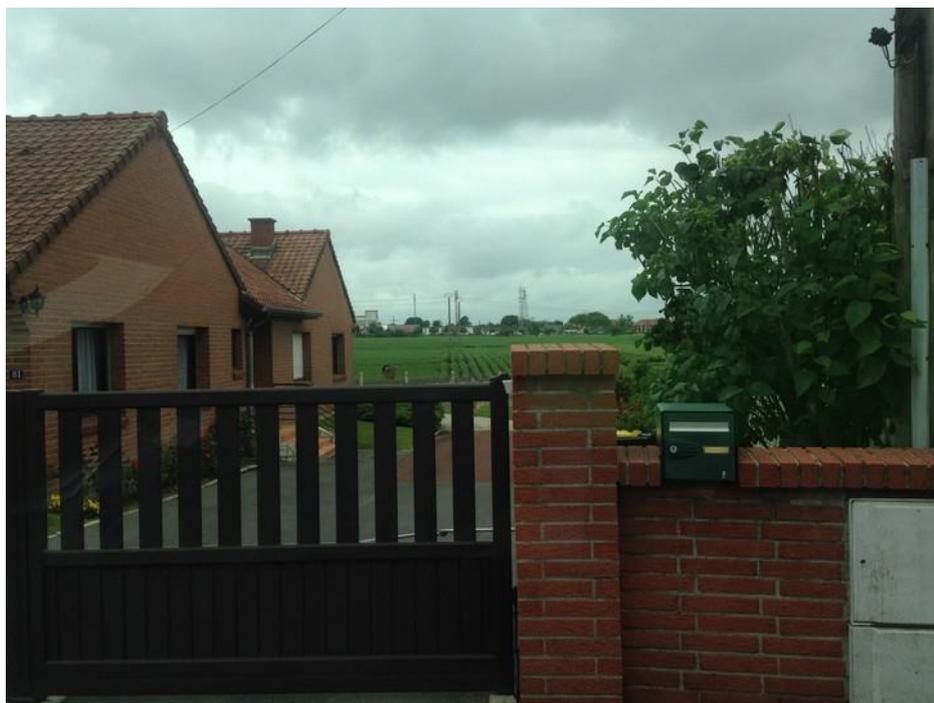
Vue des champs – rue du 11 novembre

- ✓ Rue du 11 novembre
- ✓ Impasse des jardins
- ✓ Rue Eugène Martin
- ✓ Rue Raymond Pottier (sous-dimensionnement du réseau qui peut occasionner des inondations de cave)
- ✓ Rue Delacroix (point d'accumulation des ruissellements)
- ✓ Résidence du Bois comptoirs (mise en charge du réseau d'assainissement occasionnant des inondations dans la rue).
- ✓ Chemin de Vermelles
- ✓ Il restait encore 40 à 50cm d'eau dans certaines rues le lendemain / présence de personnes vulnérables car souvent âgées dans ces quartiers.
- ✓ Les arrivées d'eau dans les sous-sols deviennent un problème très récurrent. Pour les maisons localisées sur le bas d'Annay, et disposant d'une cave ou d'un vide sanitaire, elles disposent systématiquement de pompes vide-cave.
- ✓ Des apports par ruissellement sont également constatés depuis les champs situés au-dessus de la rue du 11 novembre.

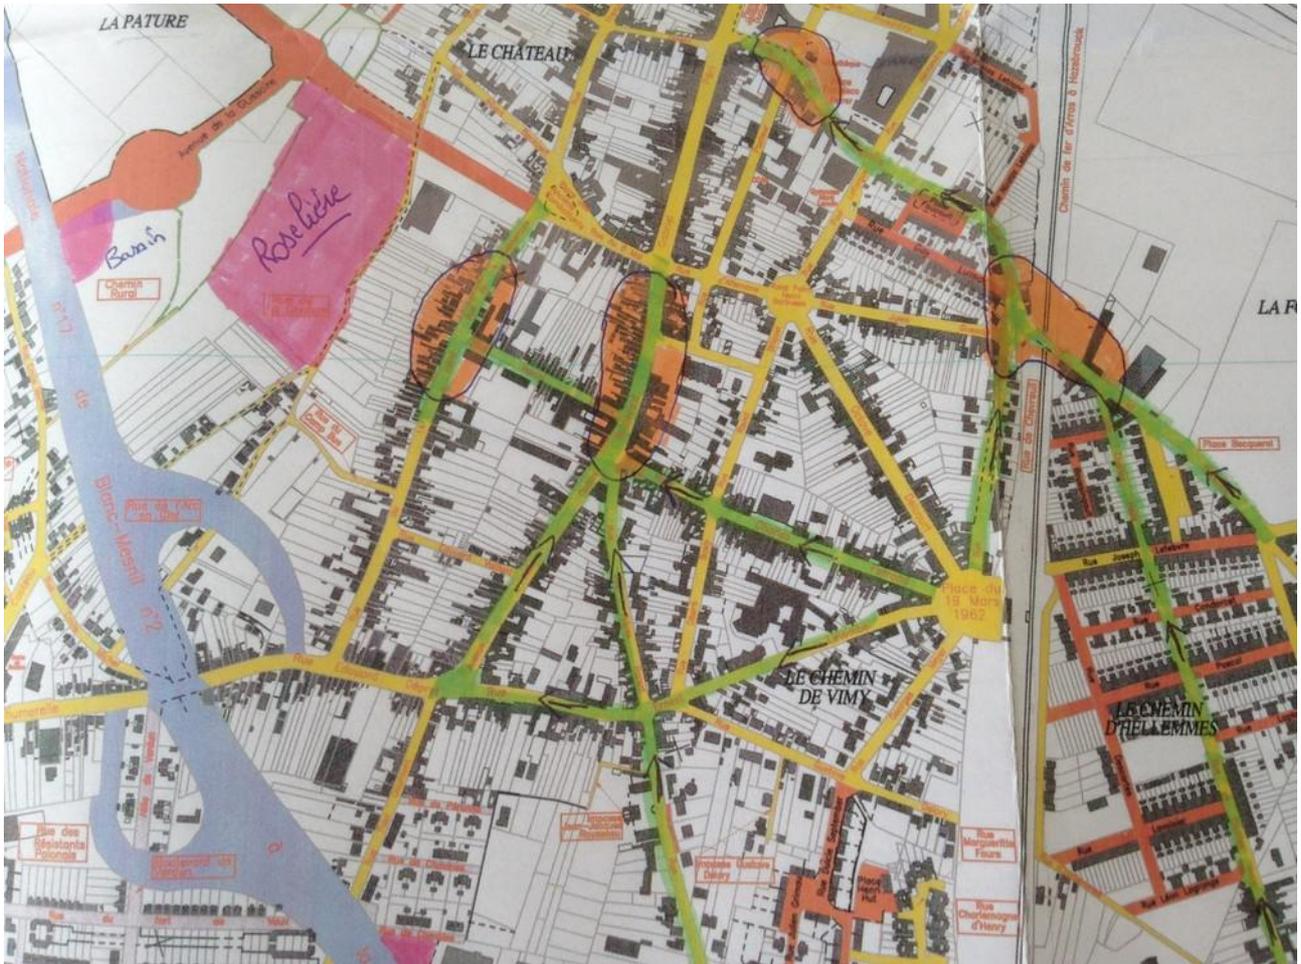
Extrait du plan AO indiquant des points noirs lors d'un orage

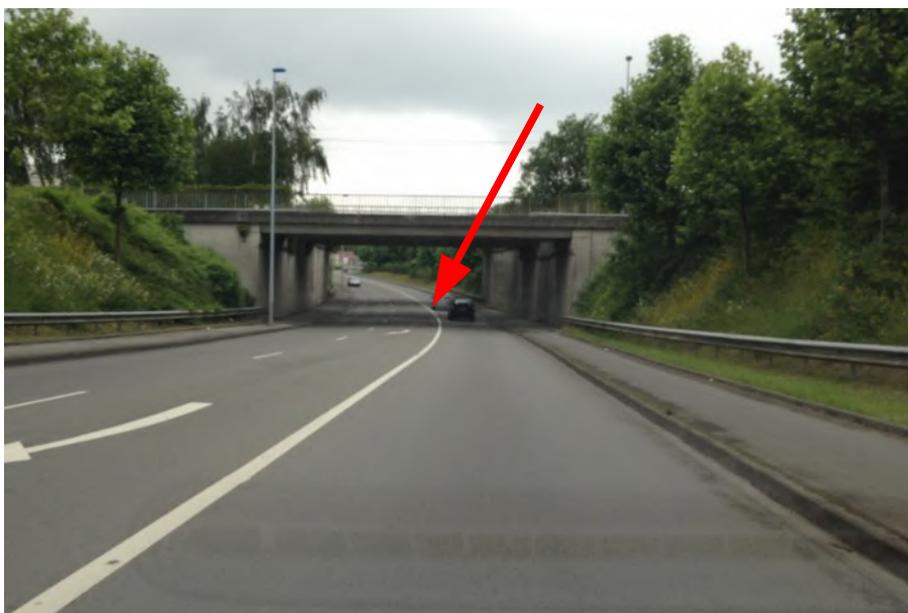
- ✓ CD 46 : une pompe et un siphon sont installés mais ne permettent pas d'évacuer toutes les eaux immédiatement (point régulièrement inondé). Toute l'eau arrive de Méricourt. Des panneaux lumineux ont été installés pour prévenir les voitures qu'elles ne peuvent pas passer en cas d'orage.

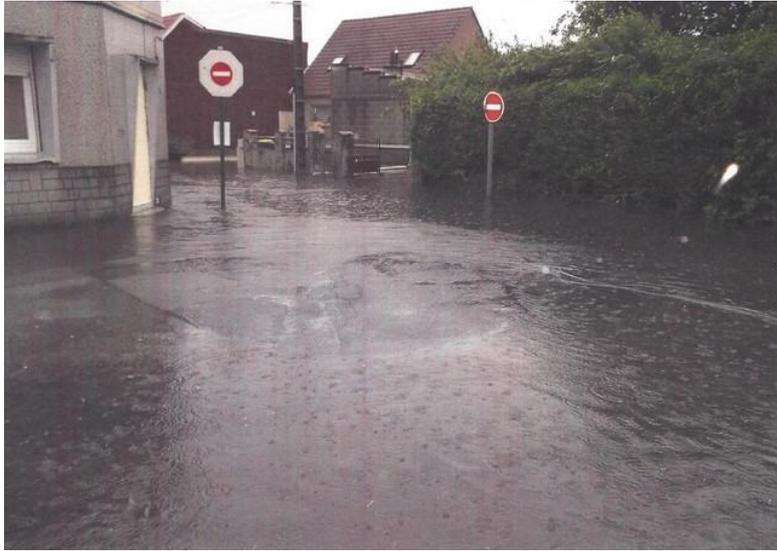
Vue du croisement rue Georges Clémenceau / rue Alfred Théry

- ✓ Les zones impactées se concentrent sur le bas du village:
 1. Rue Clémenceau : point noir sur le réseau / site fréquemment inondé.

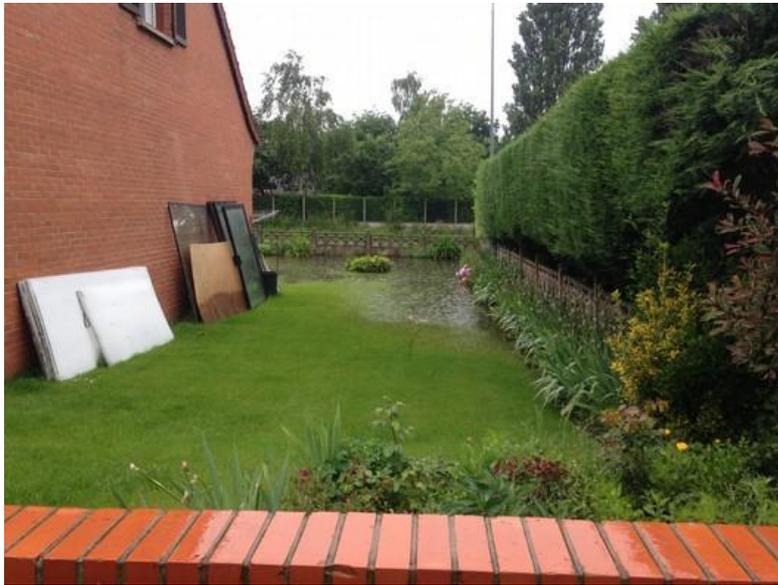
2. Rue Carolus Delvallez : nappe affleurante (inondations des caves et des jardins).

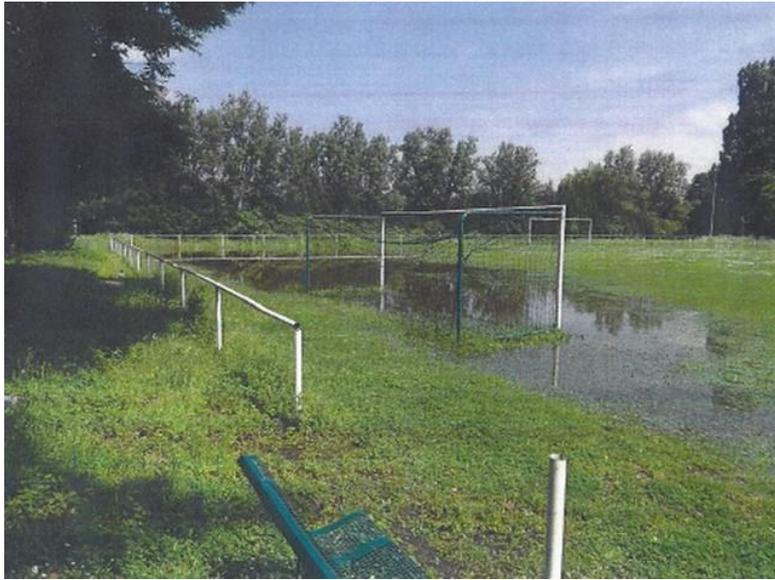
3. Stade de foot inondé : nappe affleurante.

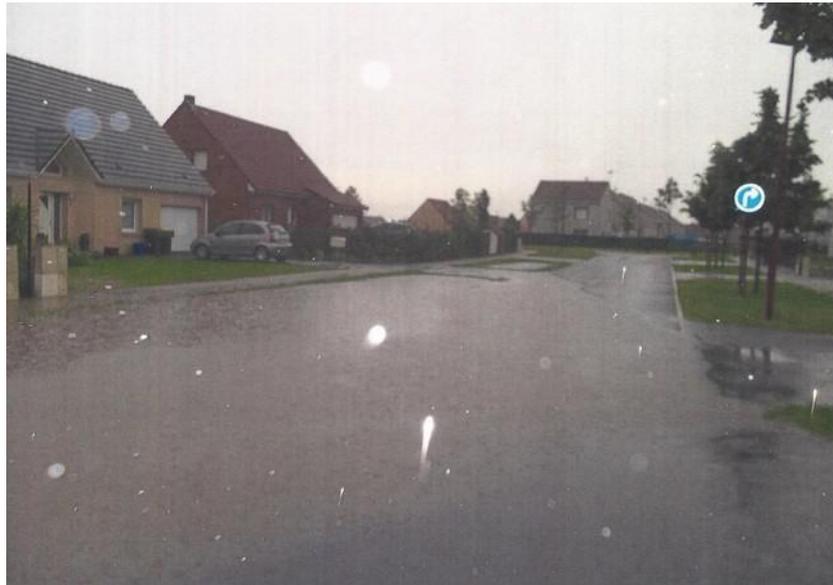
- ✓ Le bassin d'orage a débordé (en 2h de temps). L'exutoire est en-dessous du canal. Les pompes ne sont pas déclenchées, ce qui a conduit à un refoulement dans le réseau.
- ✓ Les noues dans le lotissement « rue des Pavés » ont débordé. Elles semblent avoir été dimensionnées pour une occurrence de 20 ans.

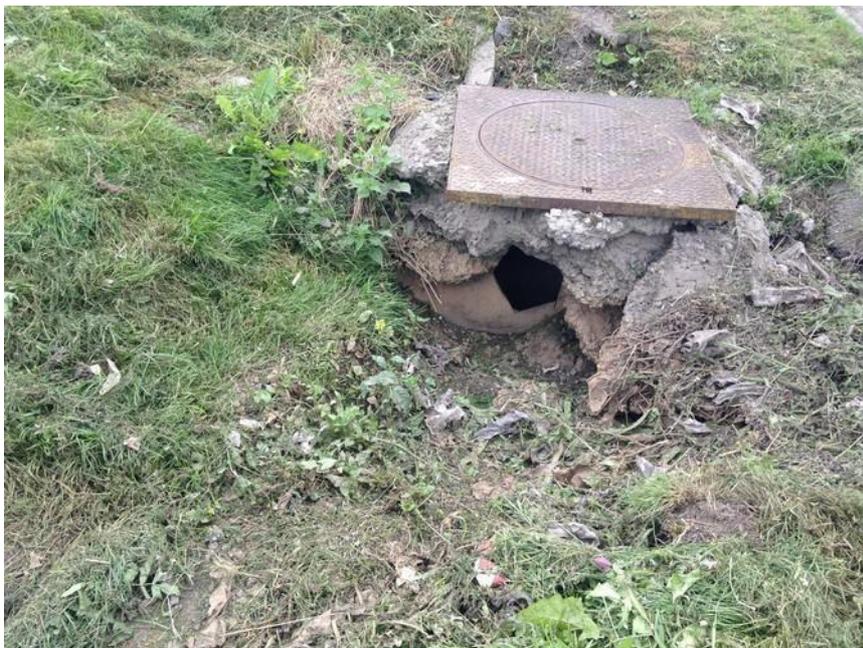
Rue de Varsovie

- Les derniers orages n'ont pas provoqué de désordres particuliers sur la commune, hormis un engorgement au niveau de l'exutoire rue de Varsovie. Les habitations n'ont pas été impactées.

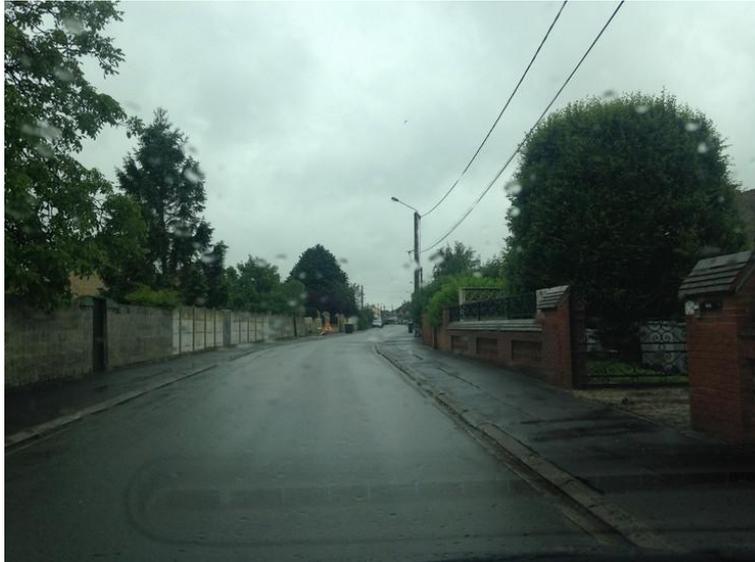
Vue rue CARPENTIER

- ✓ Les principaux points ayant été inondés lors de l'orage du 07 juin 2016 sont évoqués :
 - 6 demandes dans le cadre des dossiers CATNAT.
 - Rue CARPENTIER : des **ruissellements sur des terres agricoles** ont été observés, **provoquant du ruissellement boueux au niveau des habitations**. Les **dégâts** concernent essentiellement des **garages**.
 - ➔ Il s'agit de **cultures de pommes de terre**, avec des sillons dans le sens de la pente.

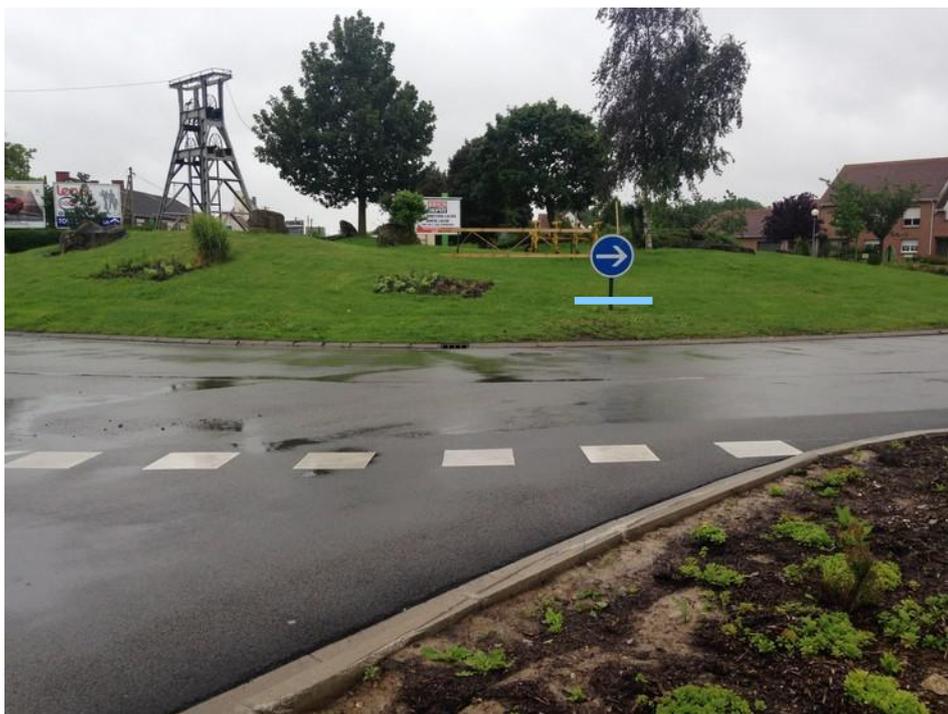
- Rond-point « route de Vermelles » : on ne voyait plus le pied du poteau. L'eau est restée 2h puis s'est évacuée rapidement par le réseau.

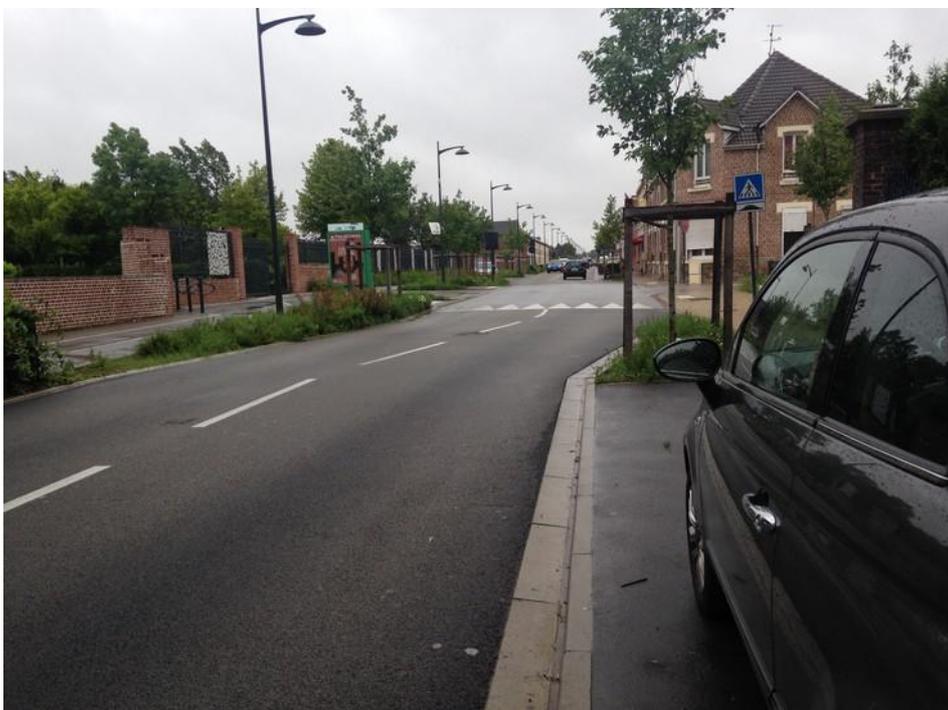
- Rue SALLENGRO : 30cm d'eau environ par endroit. On ne voyait plus le dessus du ralentisseur rue SALLENGRO. Il s'agit d'un axe d'écoulement depuis le rond-point vers Haisnes.

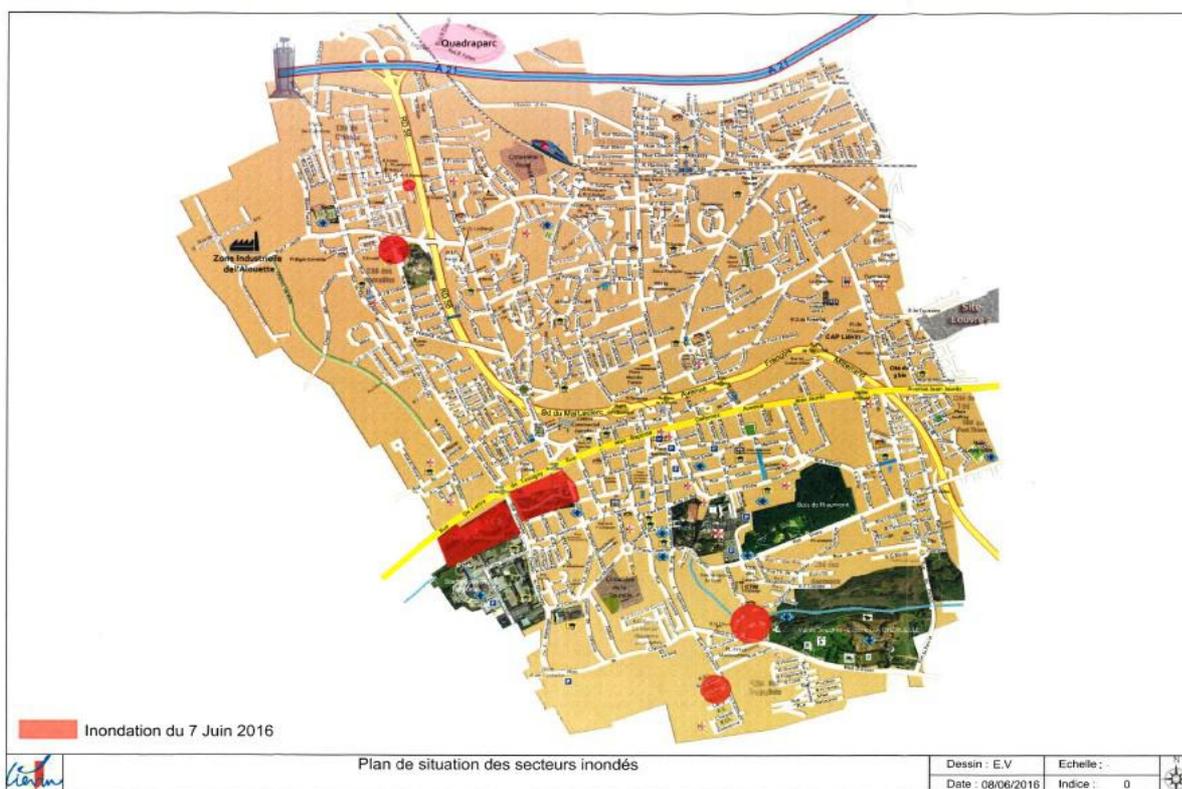
Cartographie des zones inondées le 07 juin 2016 (source : services techniques de la ville de Liévin)

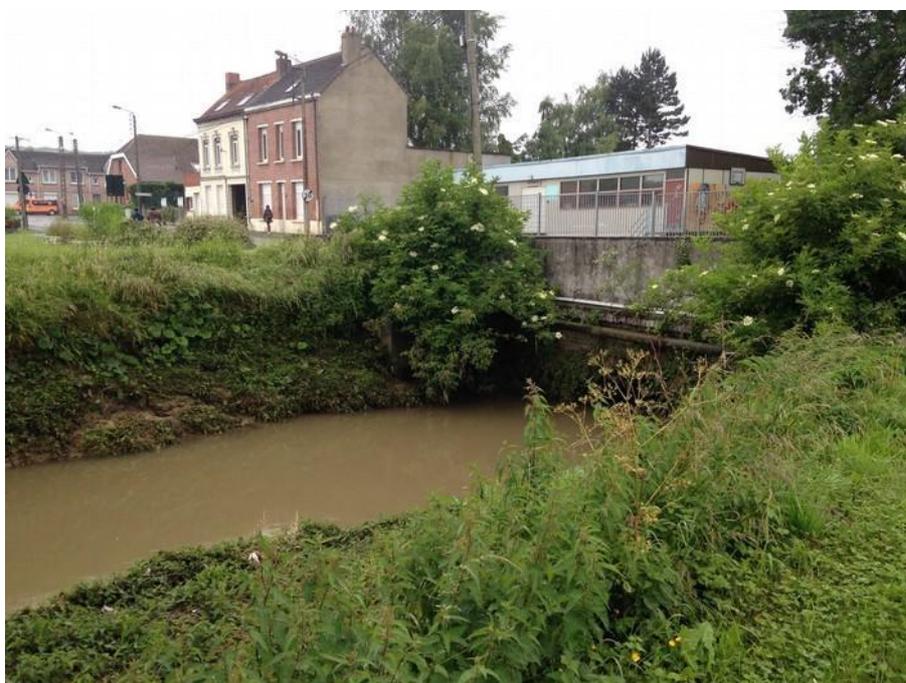
Vue de la Souchez rue Léon REGNIER

- Rue Léon REGNIER : la Souchez a débordé, inondant l'école située à proximité et nécessitant de couper la route.
- Rue la BRUYERE : inondation par refoulement. La CALL a créé des bassins afin de déconnecter ce quartier de la SOUCHEZ et supprimer les effets de refoulement (ils n'étaient pas encore actifs).

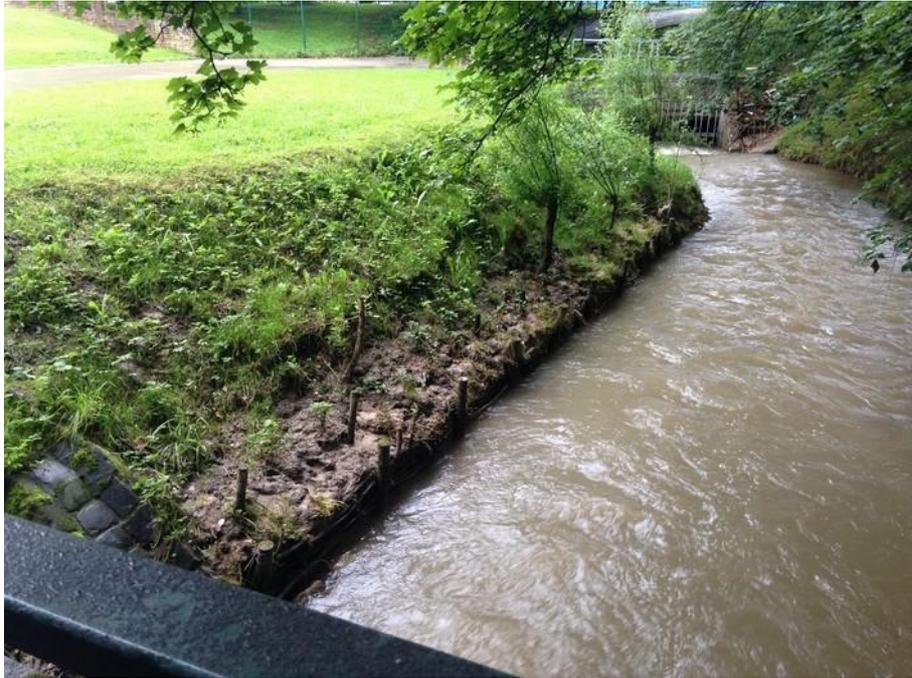
Vue de la Souchez dans le parc de Rollencourt

- Parc de ROLLENCOURT / Parc des équipages : 30-40cm d'eau. « Ça n'avait jamais été observé jusque-là ».
- ➔ Ce site est impacté par les débordements de la Souchez et les écoulements depuis Angres (début des débordements vers 22h30).

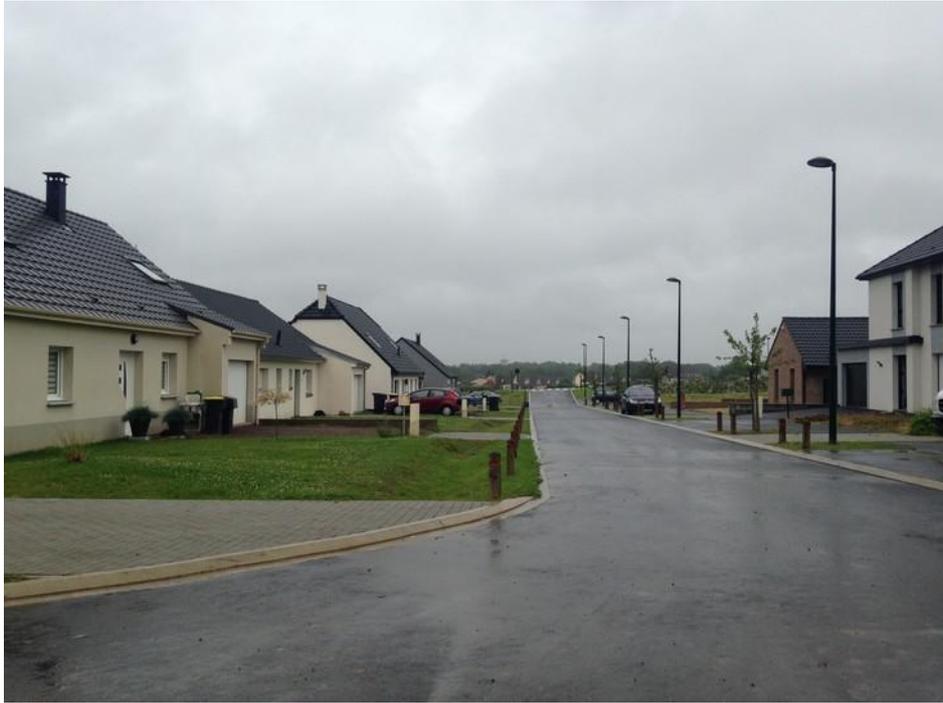
Vue des noues dans le lotissement la Sablière

- Lotissement la Sablière : débordement des noues. Les interlocuteurs de la commune s'interrogent sur le respect de la période de retour du dimensionnement. Les noues se vident par ailleurs en cascade, sans disposer a priori de dispositif de ralentissement.

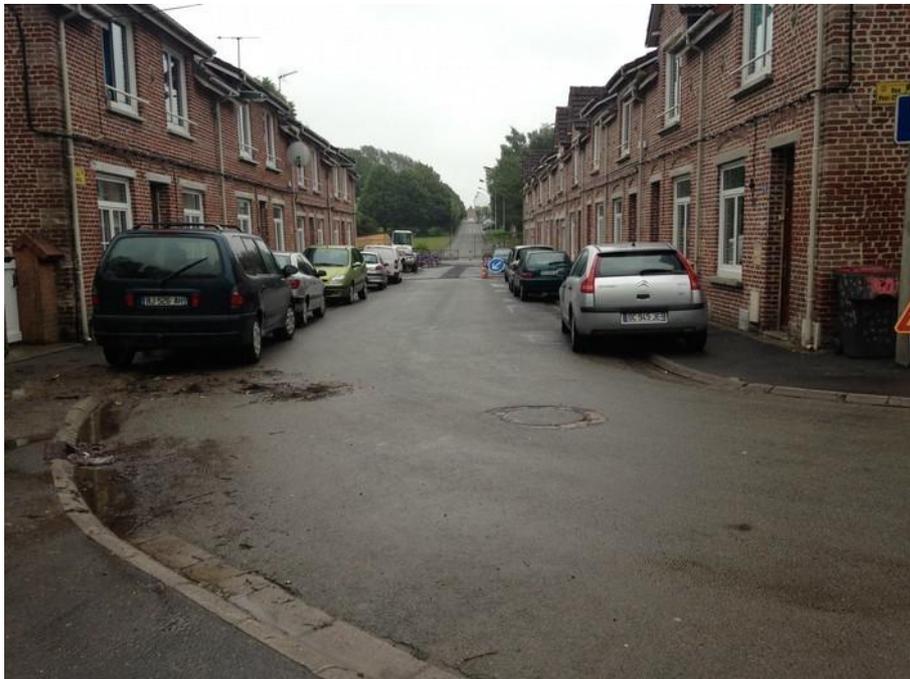
Vue rue Paul COURTIN

- Des ruissellements boueux ont été observés au niveau du quartier de la rue du Ponant, ce qui n'avait a priori jamais été constaté.
- Rue Paul COURTIN : il s'agit d'un point bas, où le réseau se met facilement en charge.

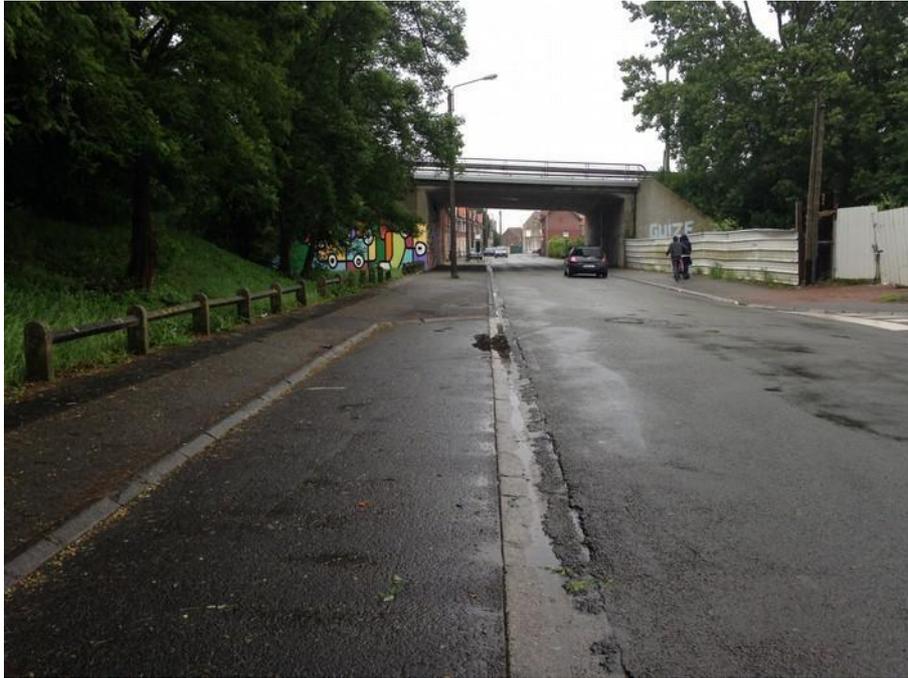
Vue rue du Temple (point bas vers le pont)

- Rue du Temple : point bas régulièrement inondé.

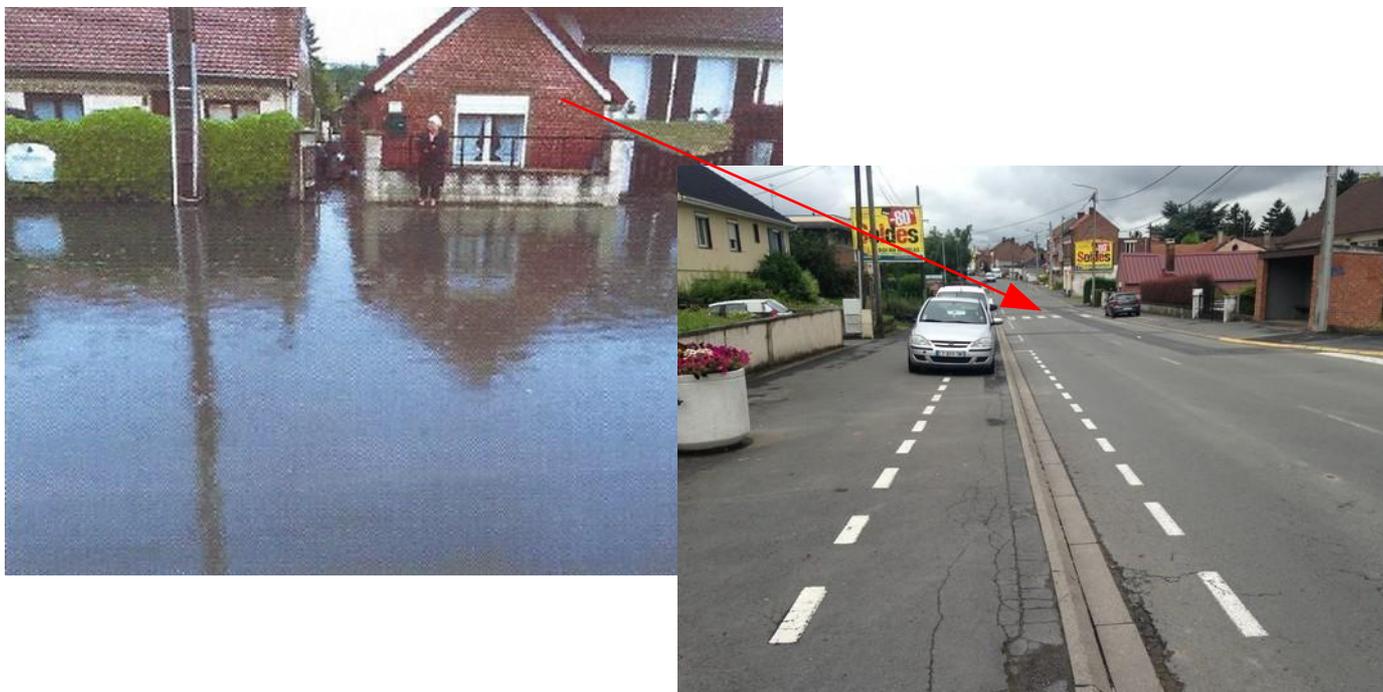
- Route de Lens impactée le 31/05/2016 : un bassin d'infiltration est en cours de création pour solutionner ce problème.

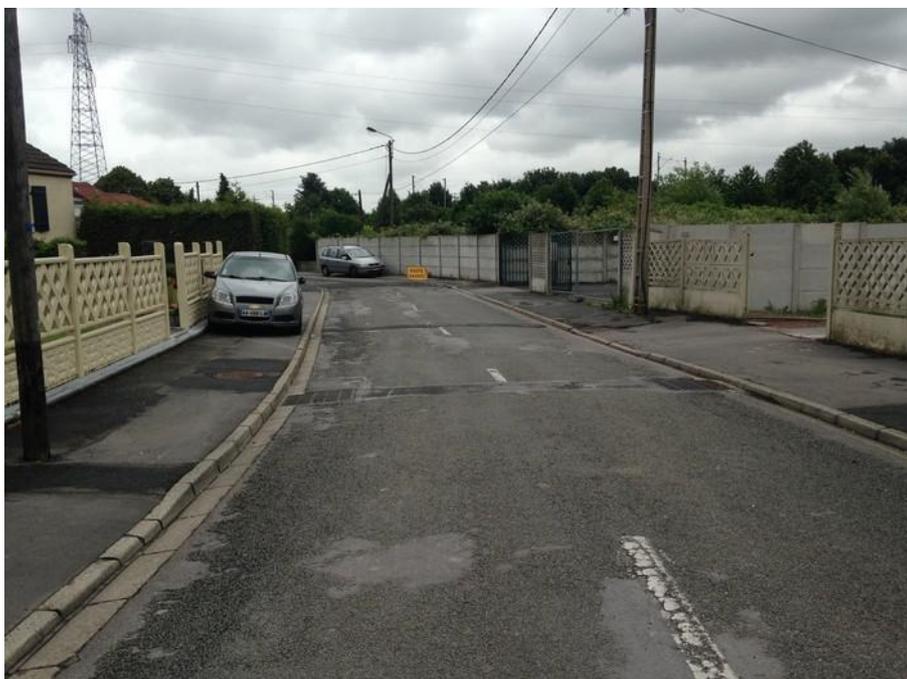
Vue point bas sur la rue ALLENDE

- Rue ALLENDE : il s'agit d'un point bas où de l'eau peut également s'accumuler.

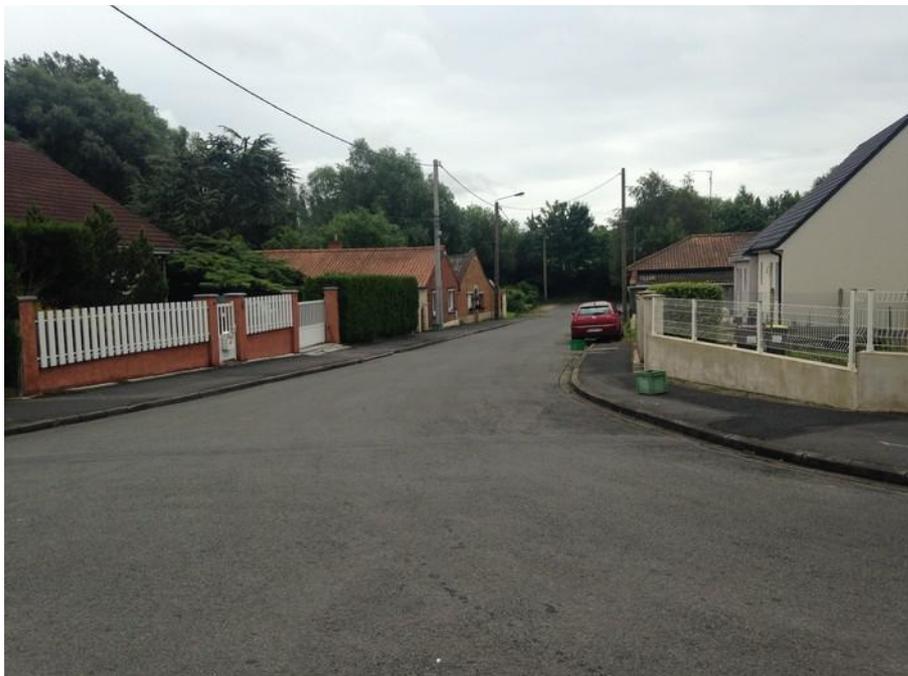
Vue point bas vers le canal – rue de Noyelles/Gambetta

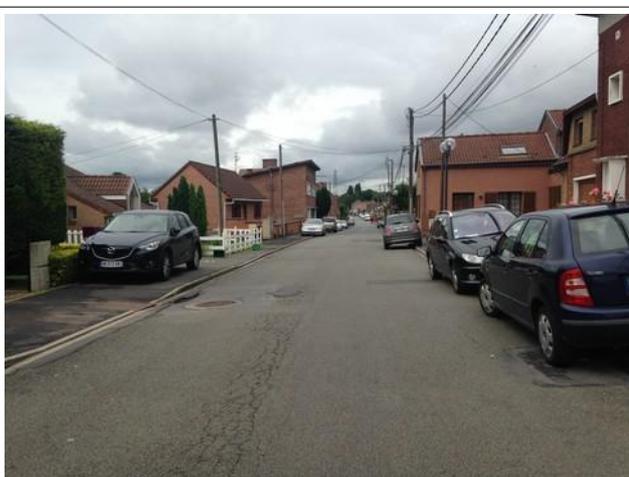
Vue rue Émile BASSELY

- Rue Émile BASSELY : inondée le 07/06/2016, à cause d'une panne des pompes le long du canal.

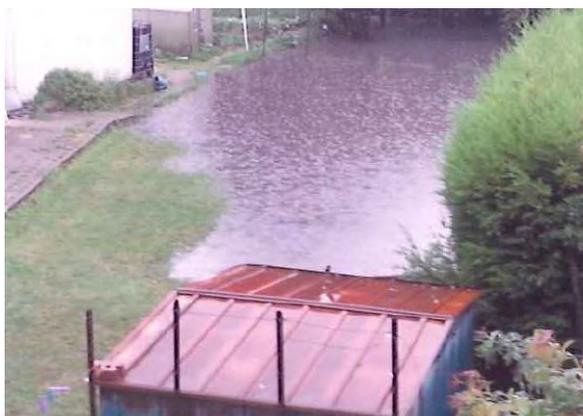
Remontée de nappe suite à l'orage du 13/08/2015.

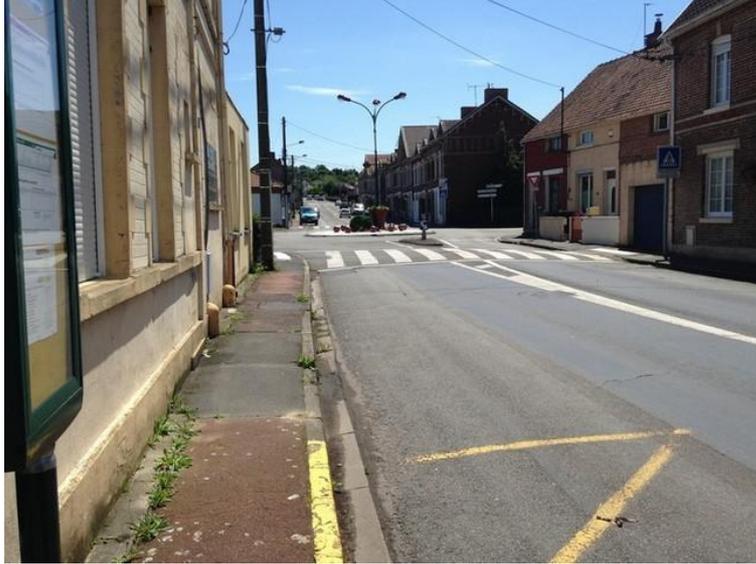
- Rue Roger SALLENGRO au niveau du rond-point (zone d'accumulation)

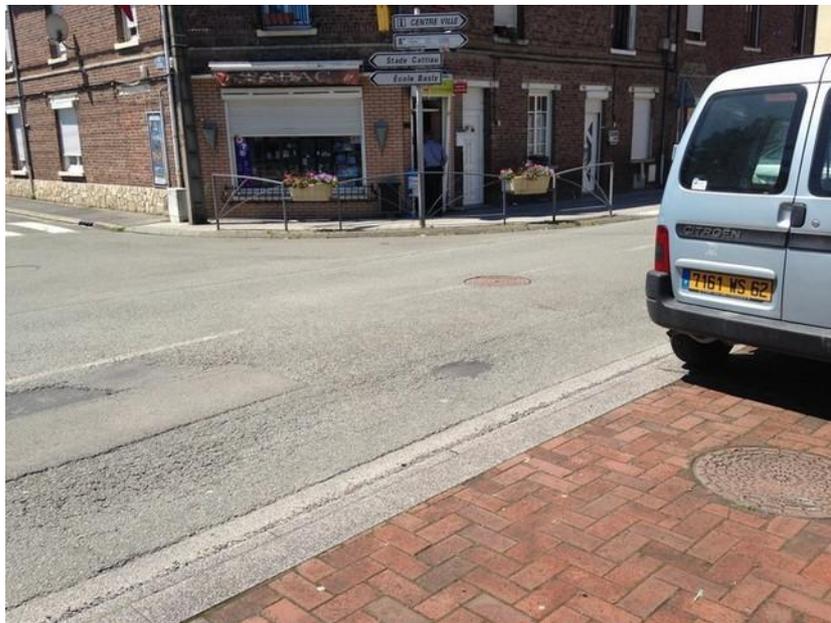
- Rue Roger SALLENGRO : dans la descente à côté du tabac (eau sur la voirie / dysfonctionnement du réseau)

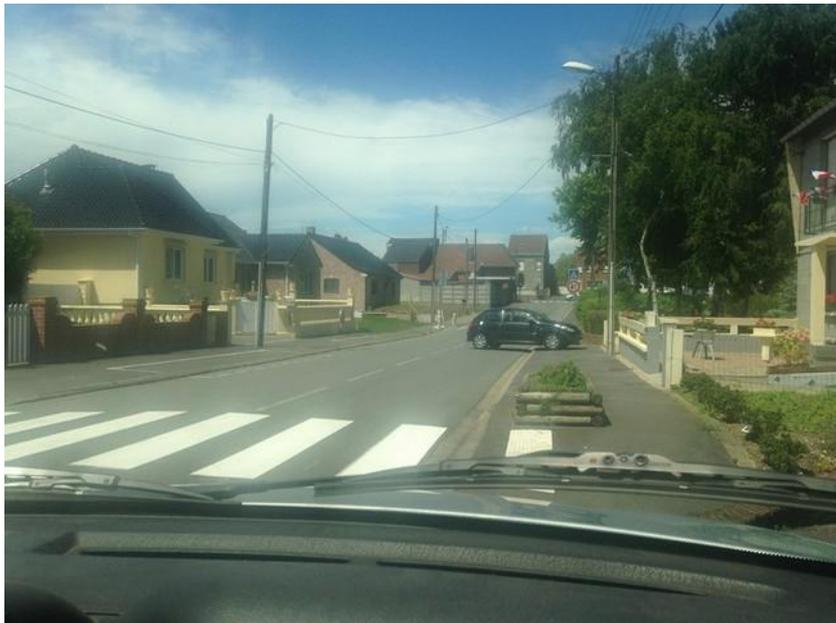
- Rue THIERS :

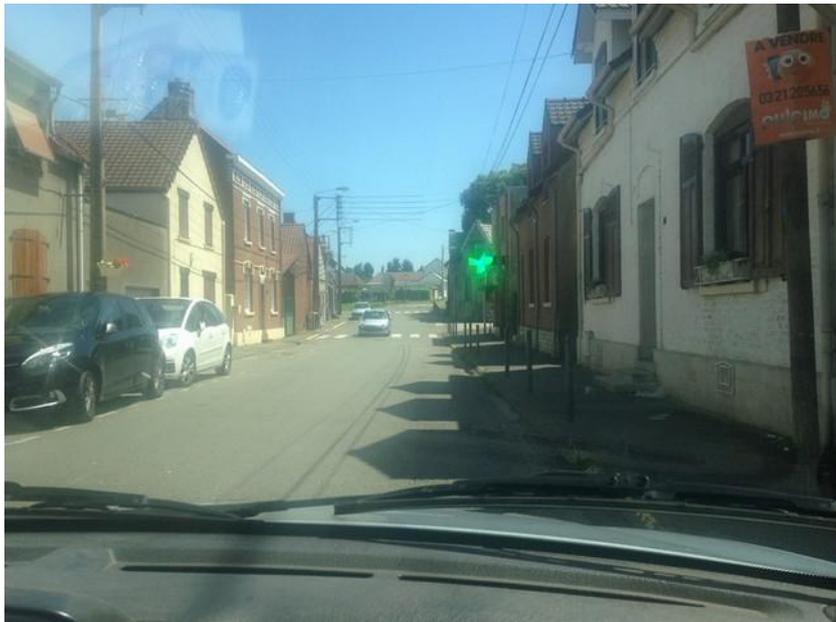
- Rue KLEBER (à côté de la pharmacie) :

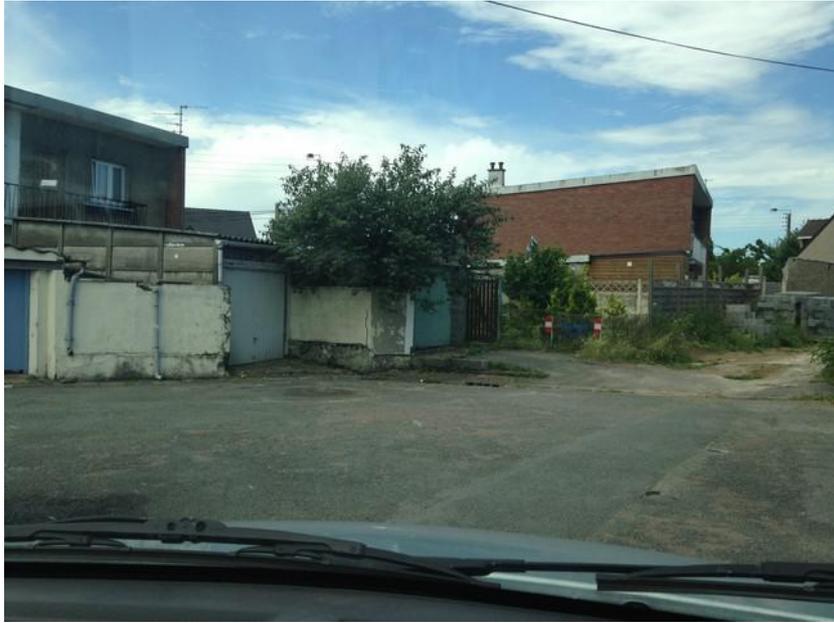
- Rue CARNOT (zone plate)
- Rue Denis CORDONNIER (points bas / 80cm d'eau)

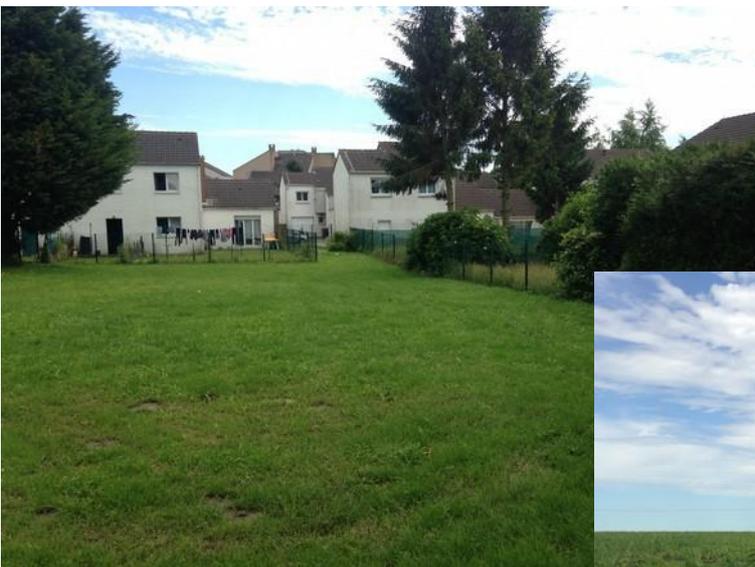
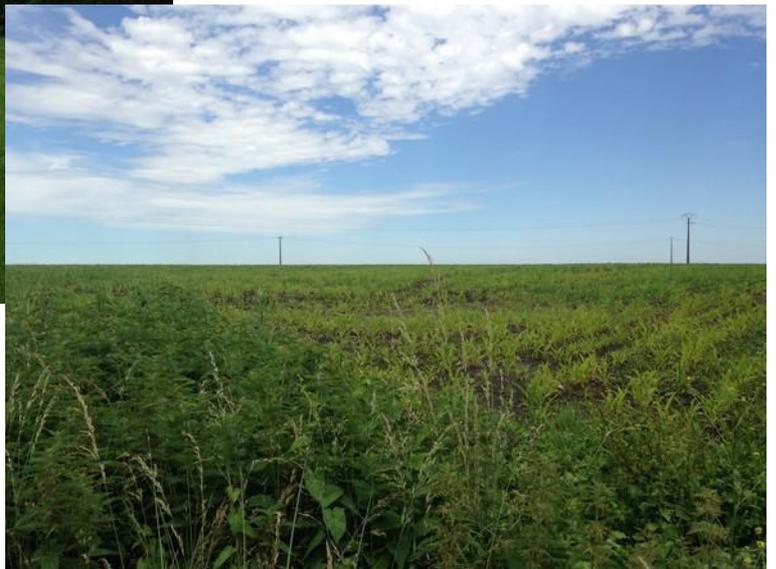
- Rue de GASCOGNE :
 - ➔ Cette zone qui n'avait jamais été impactée, a été touchée cette fois-ci par un ruissellement boueux.
 - ➔ 2 maisons et l'école ont été impactés.
 - ➔ L'orage s'est produit au mois de juin avec peu de couvert végétal, et une intensité pluviométrique très forte. Les parcelles incriminées étaient plantées cette année en maïs.
 - ➔ Pour l'école, un fossé récemment créé aurait accentué le phénomène de concentration des ruissellements.

Vue des champs en amont

Vue des maisons touchées

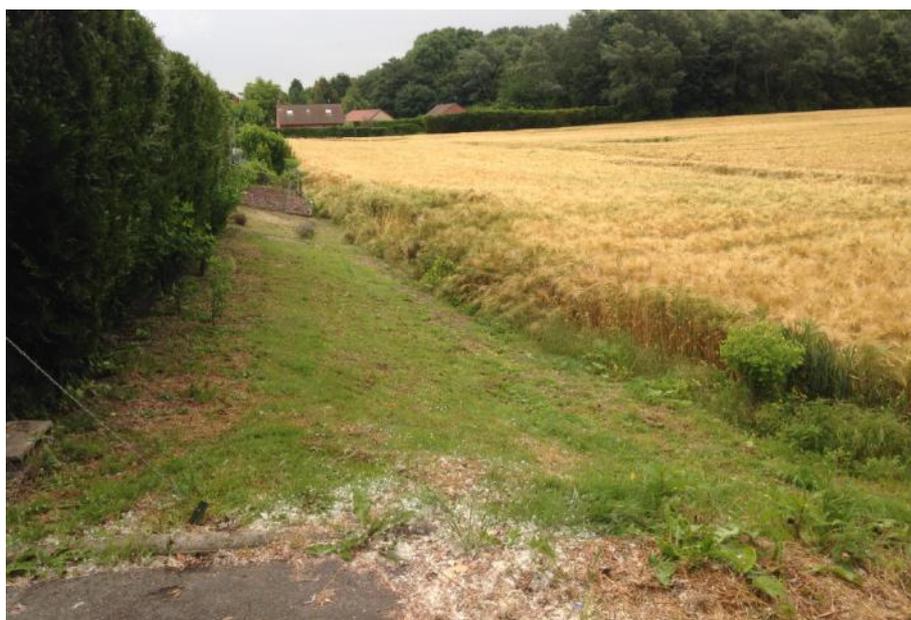
La commune de Meurchin est implantée en majorité sur un versant en pente douce, marquée par une zone de plateau entre 28 et 29mIGN69. On retrouve une partie plus basse à proximité du canal de la Deûle, en-dessous de l'altitude 24mNGF. Cette zone reçoit probablement l'ensemble des eaux unitaires de la commune, et est naturellement **fortement exposée aux phénomènes de remontée de nappe de la craie en connexion avec les alluvions**. Près du canal de la Deûle, la craie est directement recouverte par des alluvions modernes, fines, limoneuses et argileuses. Certains lotissements ont ainsi été implantés sur d'anciens marais, et malgré les remblais sont clairement exposés à ce risque notamment lorsqu'il possède des caves ou sous-sols. La commune l'a d'ailleurs parfaitement intégrée en interdisant la réalisation de sous-sols.

Vue d'un lotissement construit sur une zone remblayée à proximité du canal de la Deûle

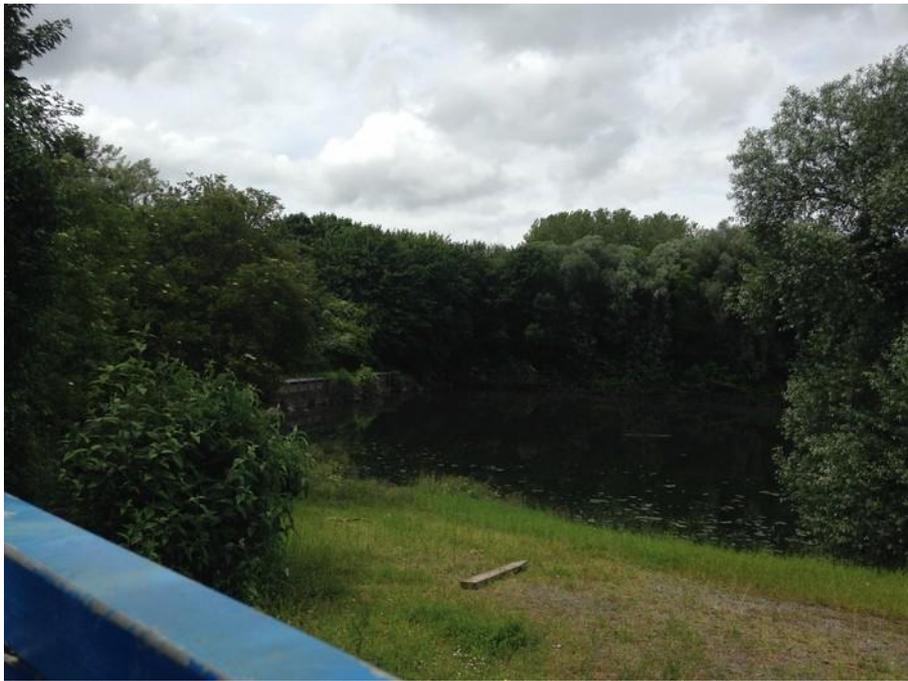
La station de pompage est située à côté de l'étang. Le collecteur principal de la commune arrive sur ce site. En 2005, le bassin d'orage a surversé vers l'étang. **Les rues en bordure du lac ont été inondées.**

Vue du bassin d'orage et du déversoir vers le lac

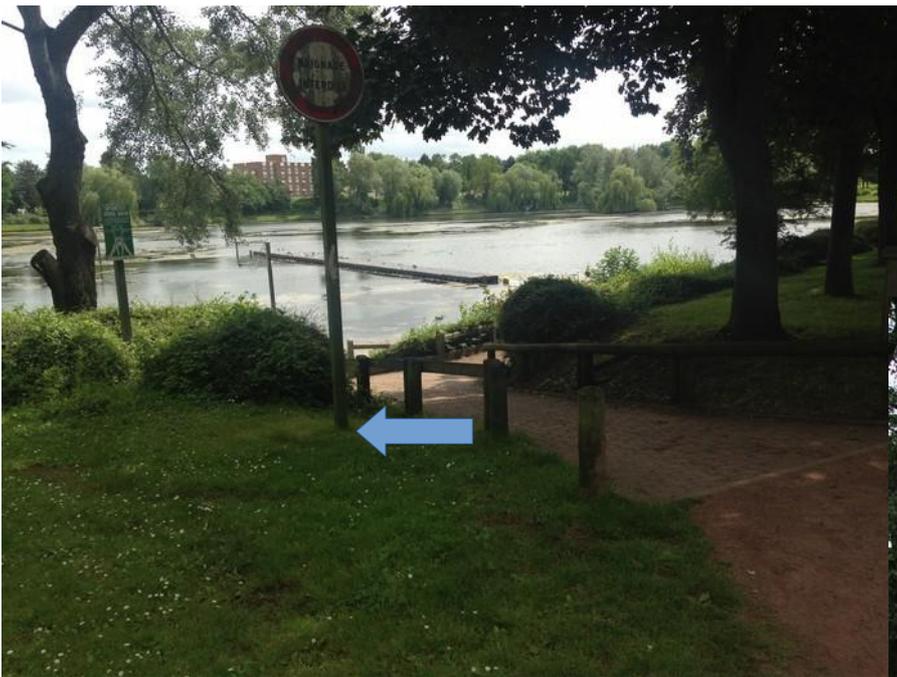
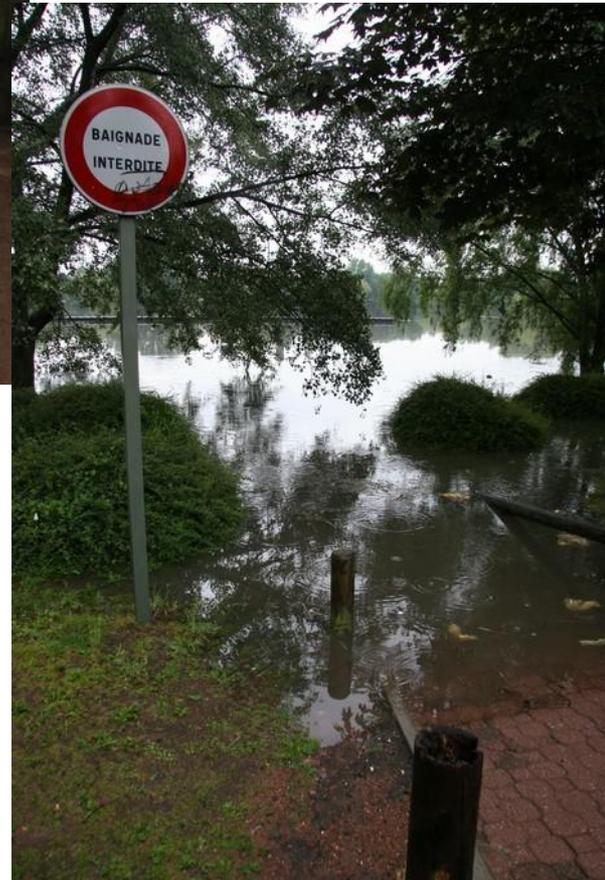
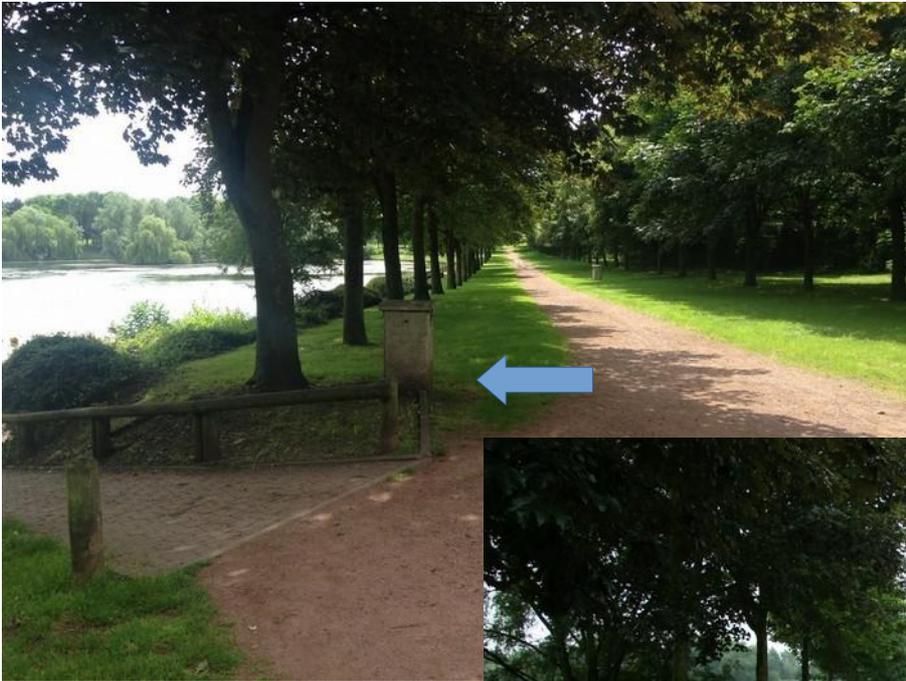
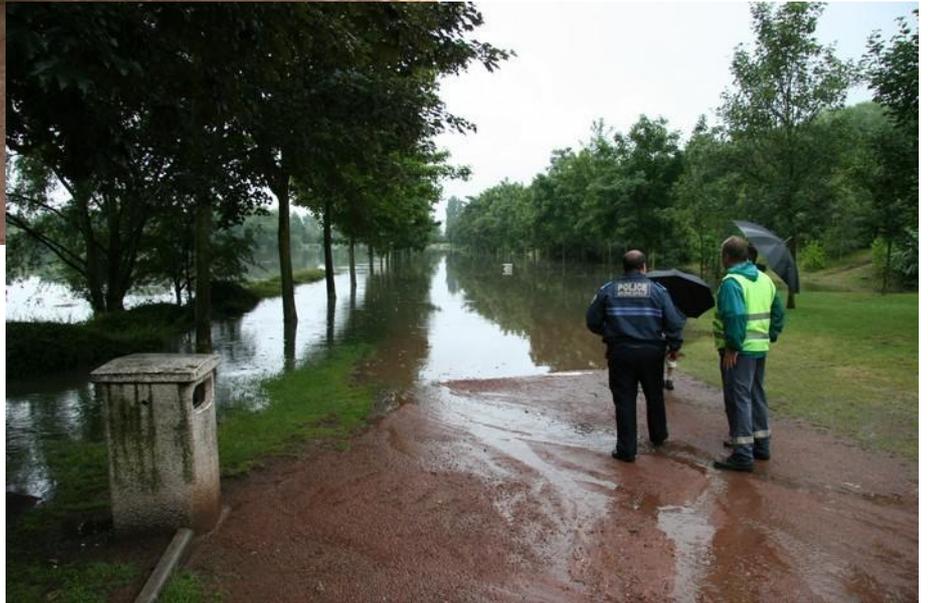
- ⇒ L'analyse des fichiers CAT-NAT inondations et coulées boueuses présente 2 occurrences (1999 et 2005). Depuis cette date la ville n'a pas fait l'objet de procédure de classement.
- ✓ Le **Lac de Montigny a débordé lors de l'orage du 03-04/07/2005**. Il y aurait eu un **problème sur l'exutoire a priori, ce qui aurait aggravé la montée du niveau d'eau du lac**.

Vue du lac de Montigny le 04/07/2005

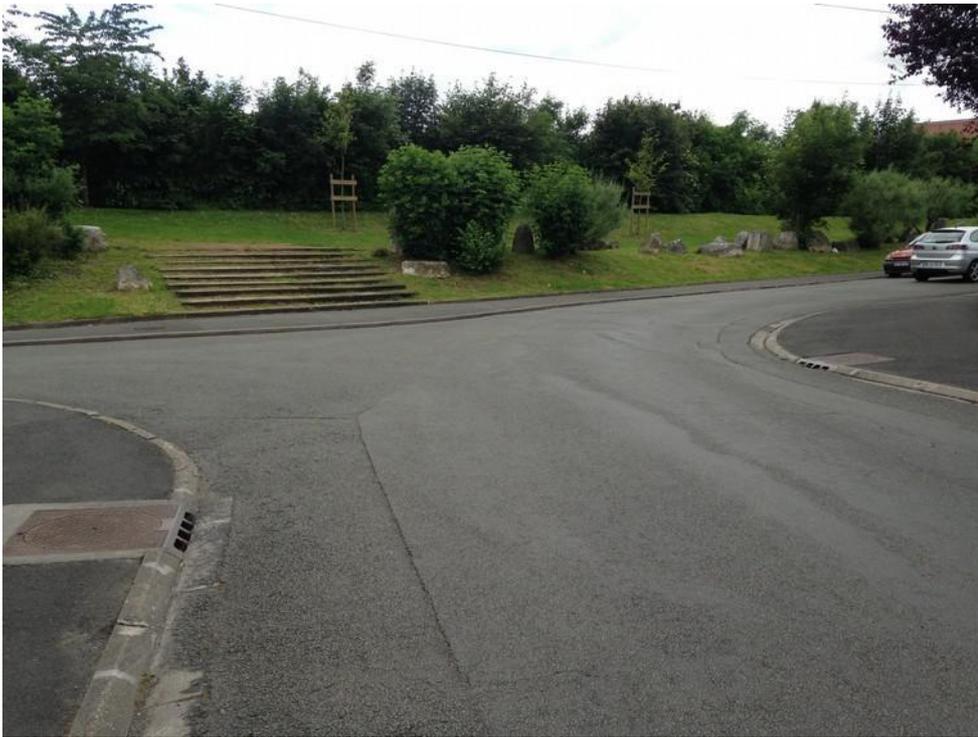
- ✓ Le 13/08/2015, la [rue Schweitzer](#) a été inondée. Le réseau est insuffisant. Il s'agit du [2ème point le plus bas du réseau](#). Quelques habitations ont été impactées.

Vue rue Schweitzer (secteur impacté le 13/08/2015)
