DIRECTION DÉPARTEMENTALE
DES TERRITOIRES ET DE LA MER

LIVRABLE 3 :

**RECENSEMENT ET ANALYSE DES INONDATIONS PAR
RUISSELLEMENT PASSÉES JUSQU'À NOS JOURS**

Date	10/09/2016
Réalisation	Laurent MATHIEU, Olivier SONNET
Secteur	SLGRI Haute-Deûle
Modification	V1

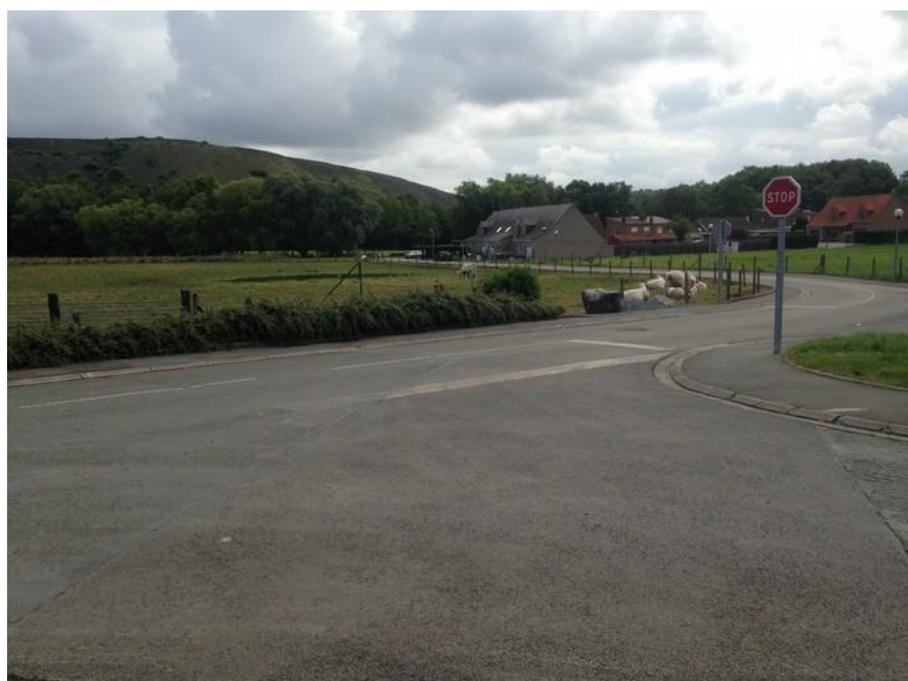
- ✓ 30 à 40 habitations peuvent être impactées sur 3 secteurs différents.
 - ➔ On constate essentiellement de l'eau dans les caves.
- ✓ Les principales zones impactées sont les points bas de la commune. Le ruissellement se produit pour l'essentiel sur une zone urbaine, guidé par les voiries.
 - Rue Rainguez / rue Pasteur (canalisation de diamètre 1400mm sous la rocade - travaux réalisés ces dernières années). On peut observer en cas d'orage important, 25 à 30cm d'eau avant le tampon.

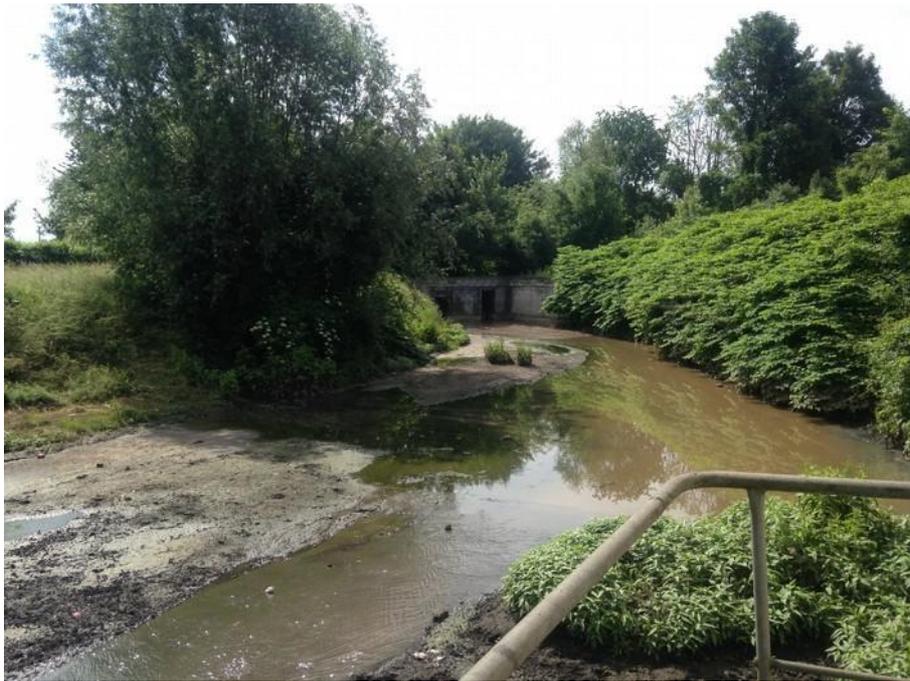
- Rue Schweitzer / rue du 8 mai 1945 : il s'agit du secteur le plus impacté. La station de

relevage n'est peut-être pas suffisante.

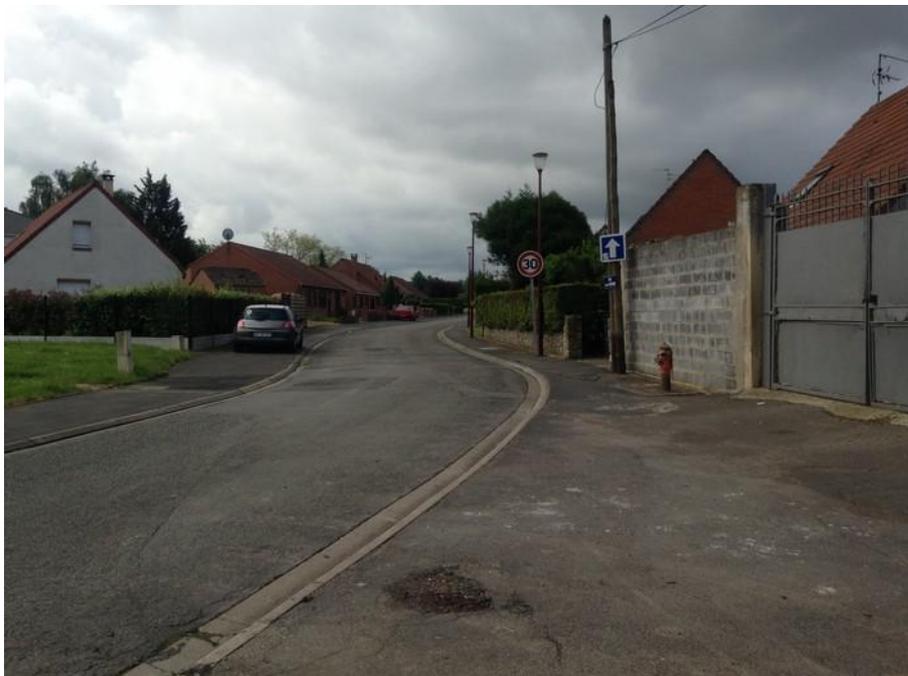
- Rue Masclef : la prairie est l'exutoire du réseau. Ce secteur est impacté chaque année (arrivée de 2 canalisations de diamètre 1300 et 1000mm). Ça a débordé 2 fois au cours des derniers épisodes (31/05/2016 et 07/06/2016).

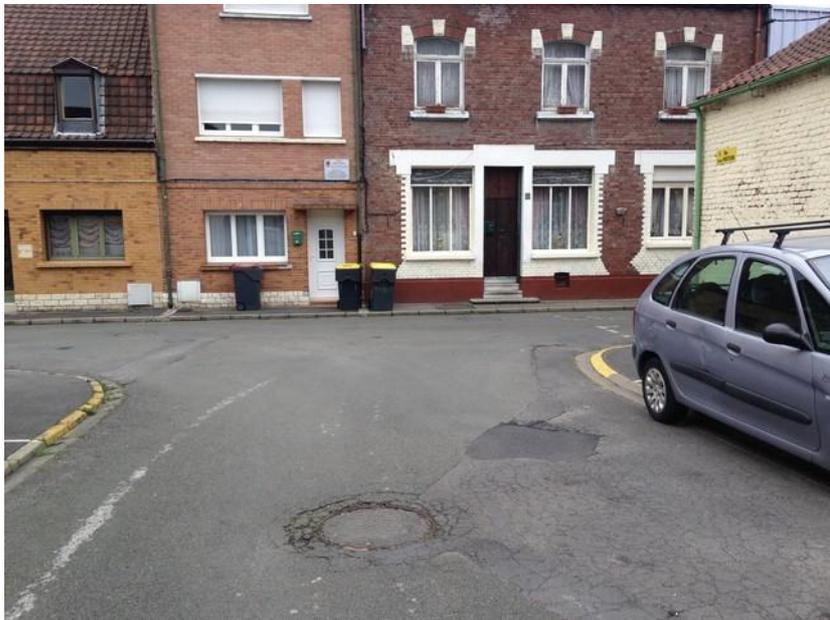
- ✓ Rue Jaurès : 30 à 40 cm d'eau / inondée par ruissellement (réseau bouché probablement suite à l'événement de la semaine précédente).

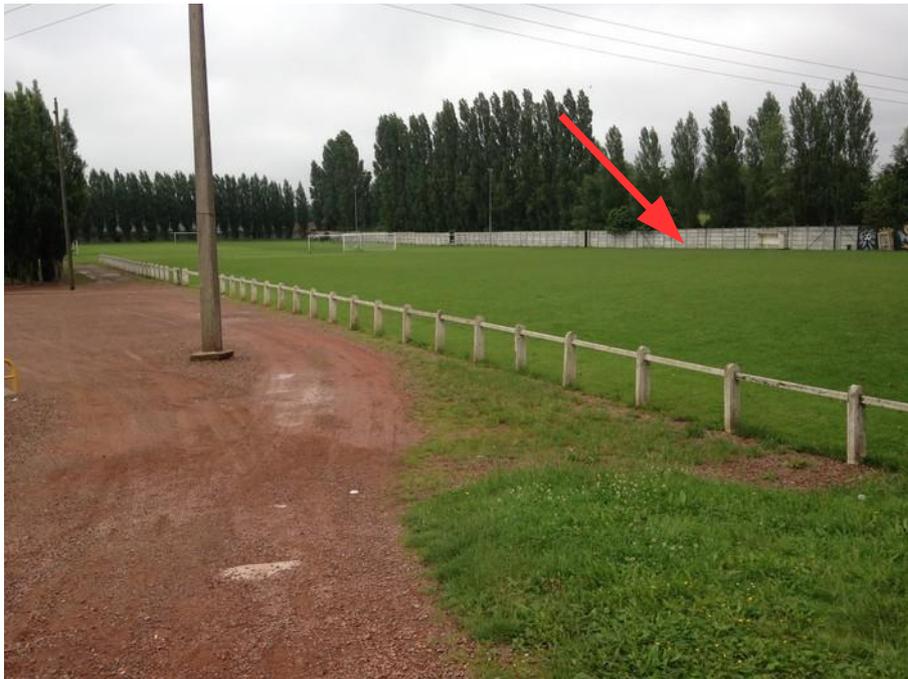
- ✓ Stade inondé (lac) – ancien marais / de l'eau jusqu'à la palissade.

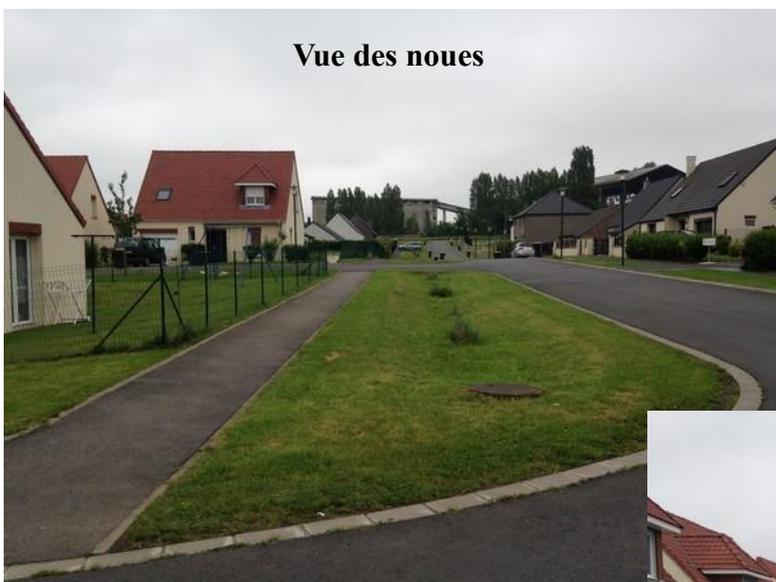
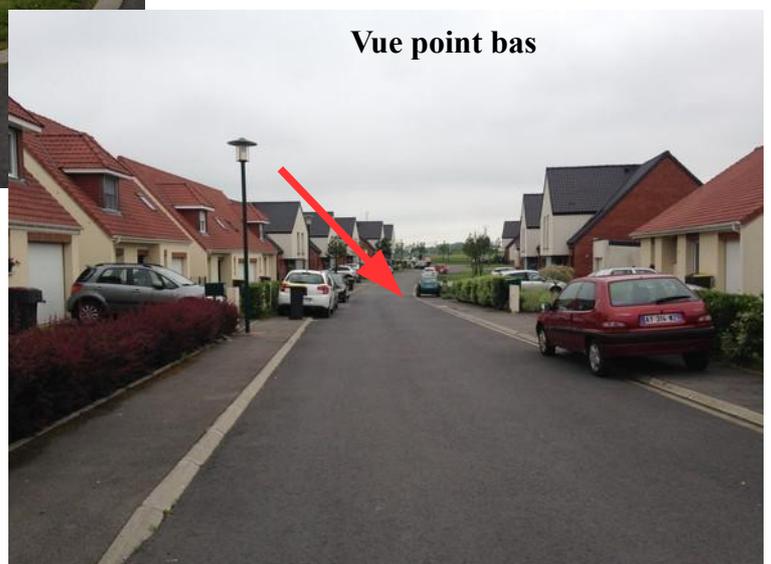
✓ Cité résidence de la Paix :

- Les noues ont débordé.
- Les points bas repérés sur le terrain ont été inondés.
- Le bassin derrière les maisons était à plein bord.

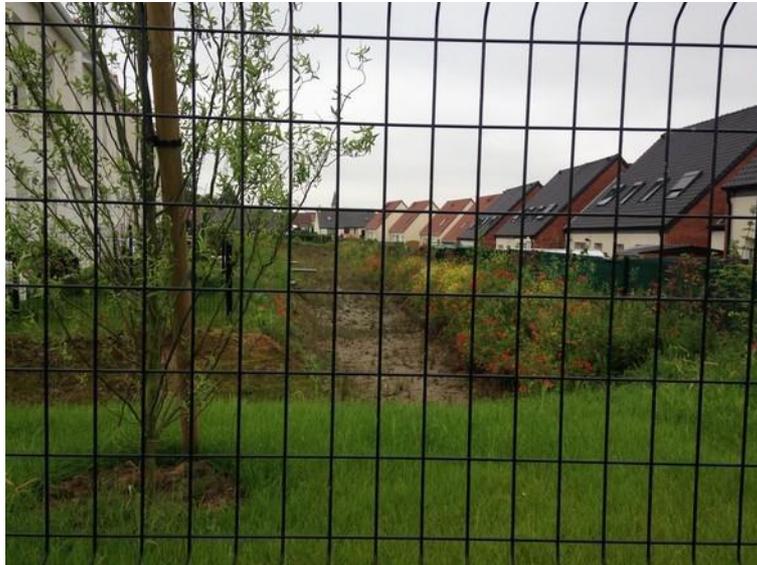
Vue bassin de rétention

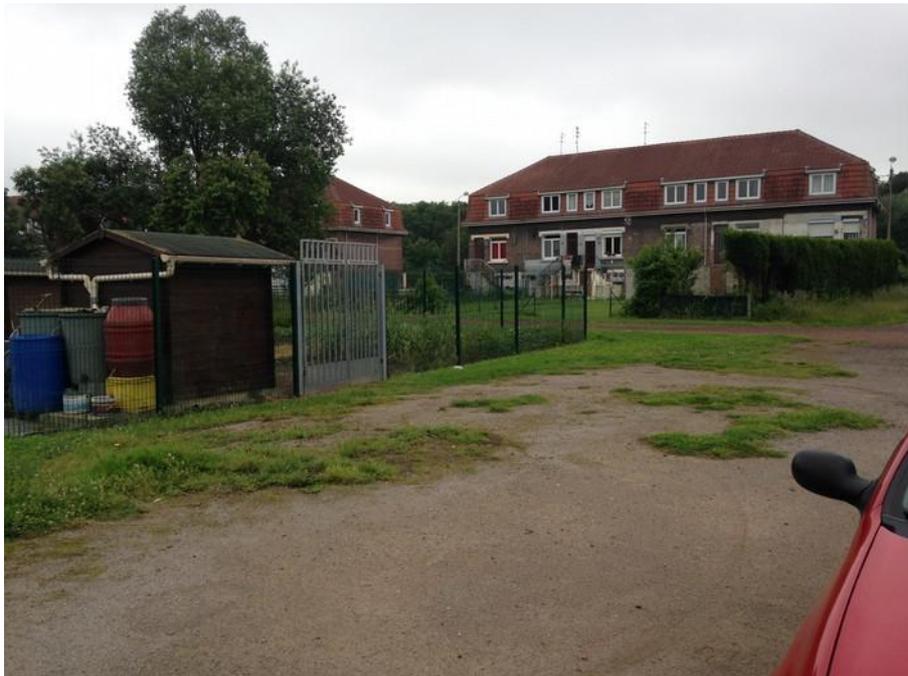
- ✓ La gare d'eau inondée (bouche d'égout bouchée ?)

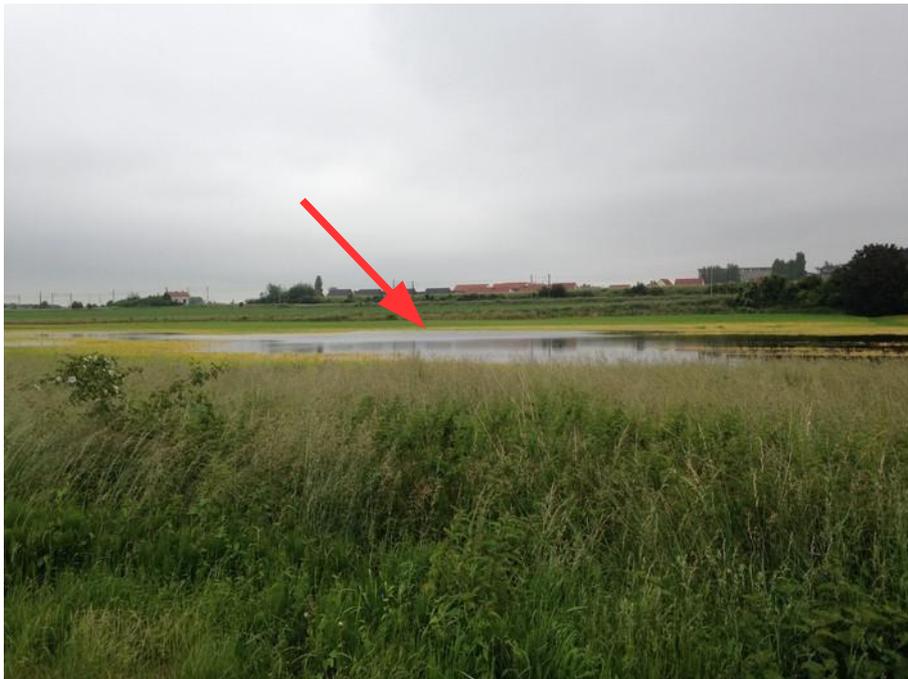
- ✓ Nappe affleurante au niveau du canal (cf. photos)

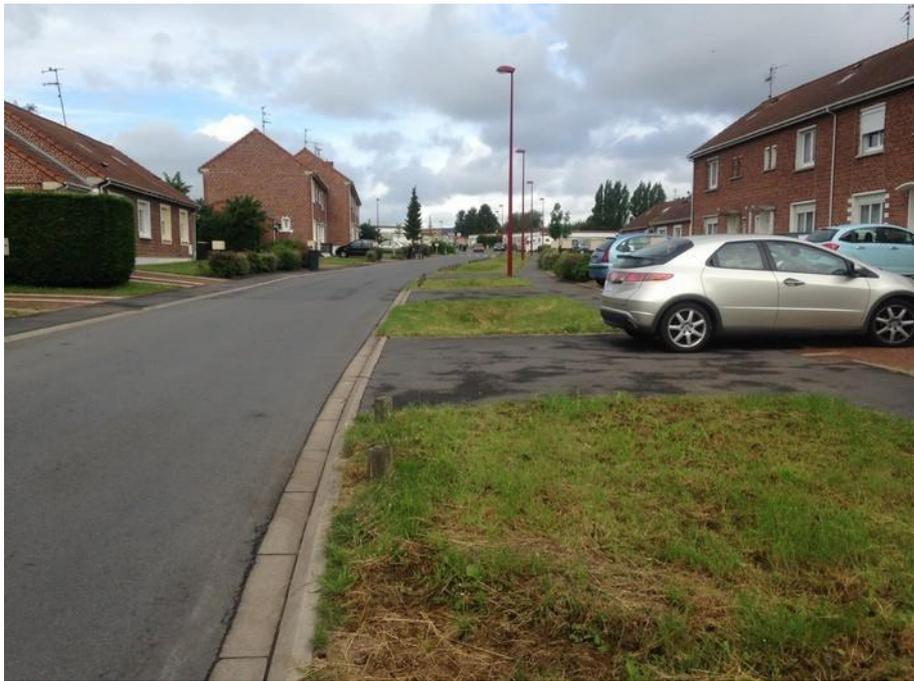
- ✓ Rond point de Stalingrad : inondation d'une partie de la rue Arthur Lamendin.
- ✓ Cité de l'Artois : il s'agit notamment de **noues qui se mettent en charge et débordent vers les habitations (inondation des caves)**. Il est à noter que certaines ne semblent pas réceptionner les eaux de ruissellement.

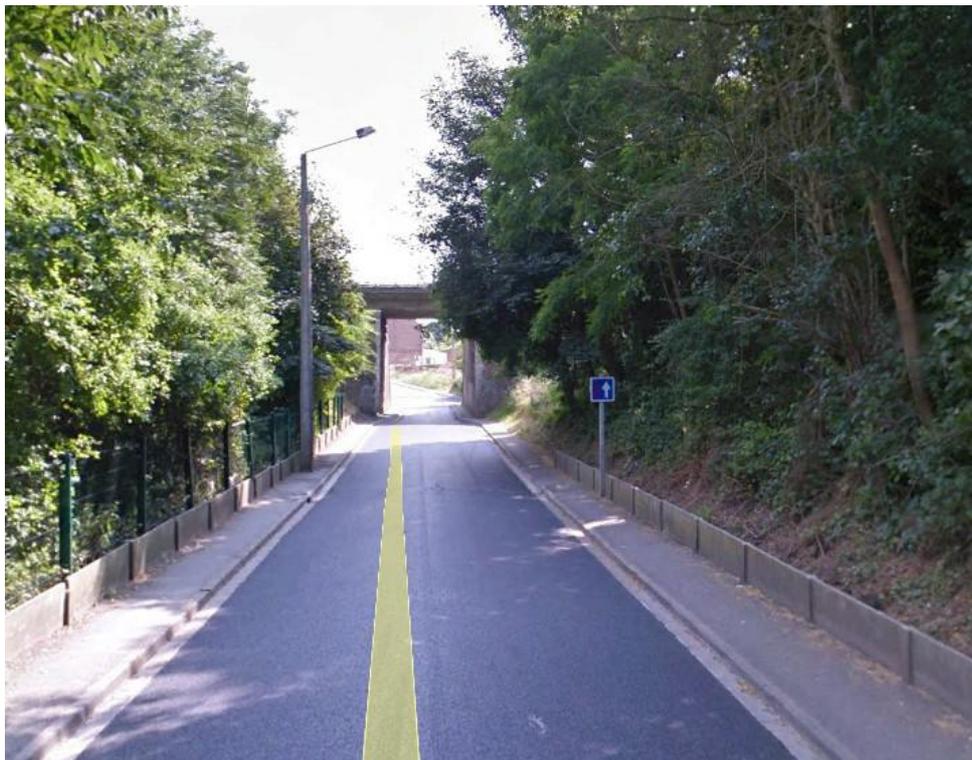
- Pour ces 2 premiers secteurs, on constate **essentiellement des infiltrations dans les caves.**
- ✓ Passage sous le **Pont SNCF au niveau de la rue Florent Evrard.** Il s'agit d'un **point bas** qui est **régulièrement inondé.**

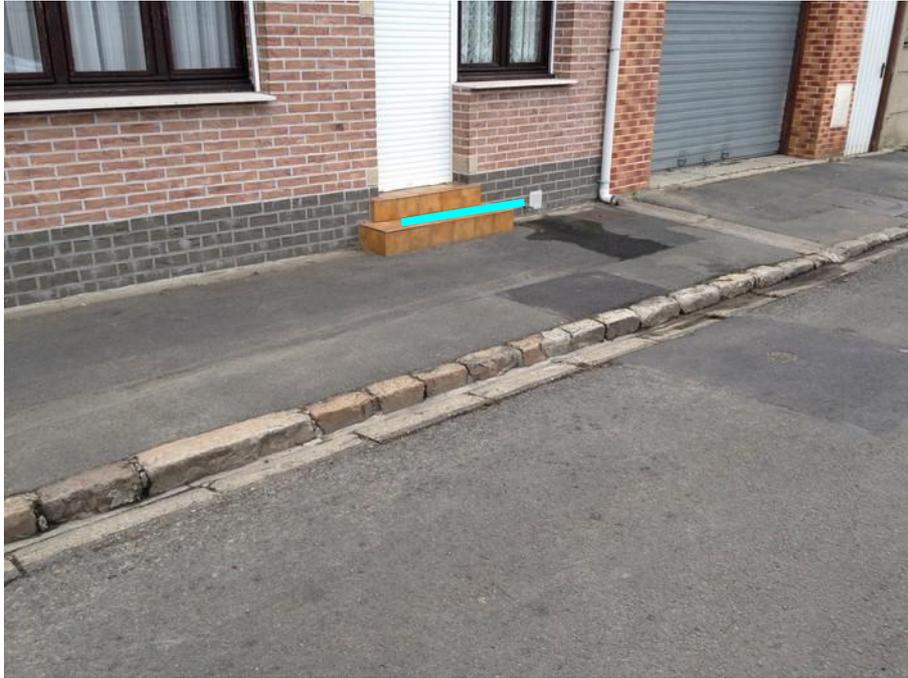
- ✓ Rue de l'égalité (n°35) : inondation jusqu'au niveau de la rue Desmoulins

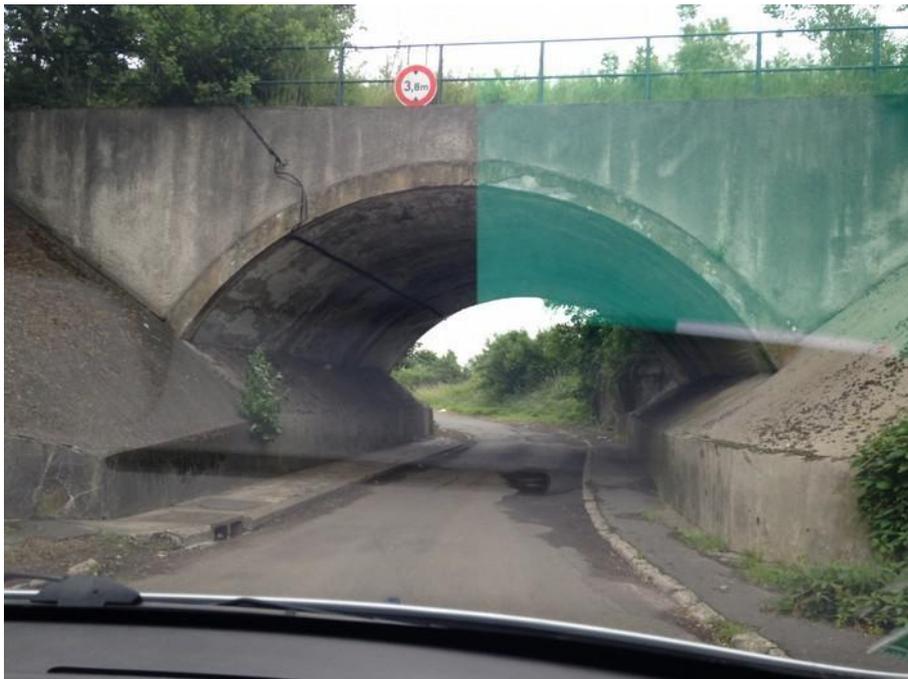
- ✓ Rue Delaury / pont de la voie ferrée : route bloquée (point bas)

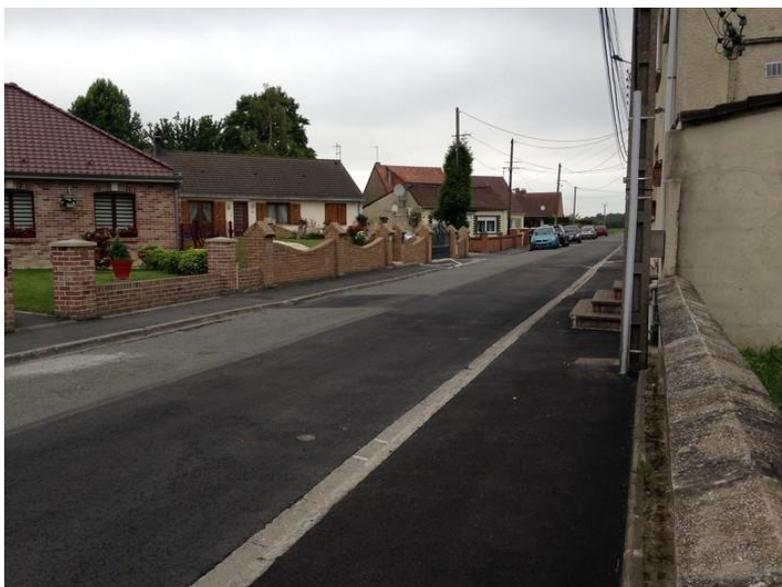
- ✓ Rue Charles Buquet / remontée de nappe (champ inondé / cave noyée => arrivée d'eau par le sous-sol)

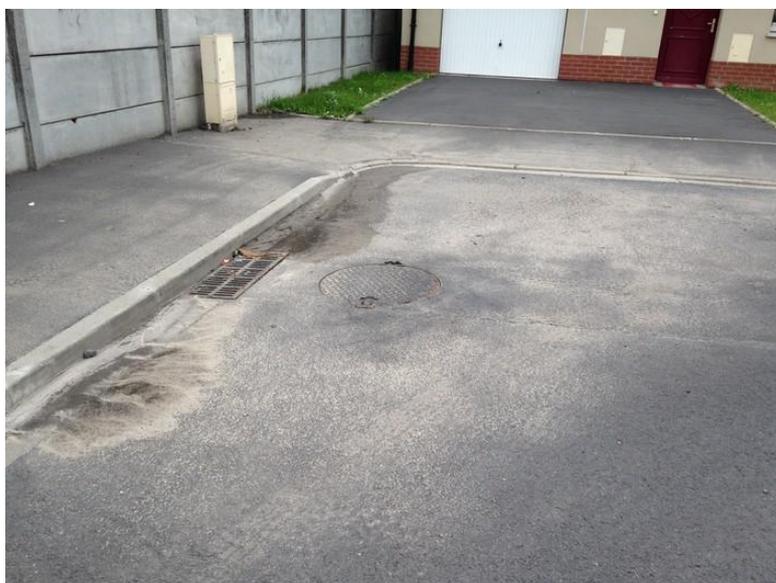
- ✓ Rue Cognacq Jay : inondée / route fermée

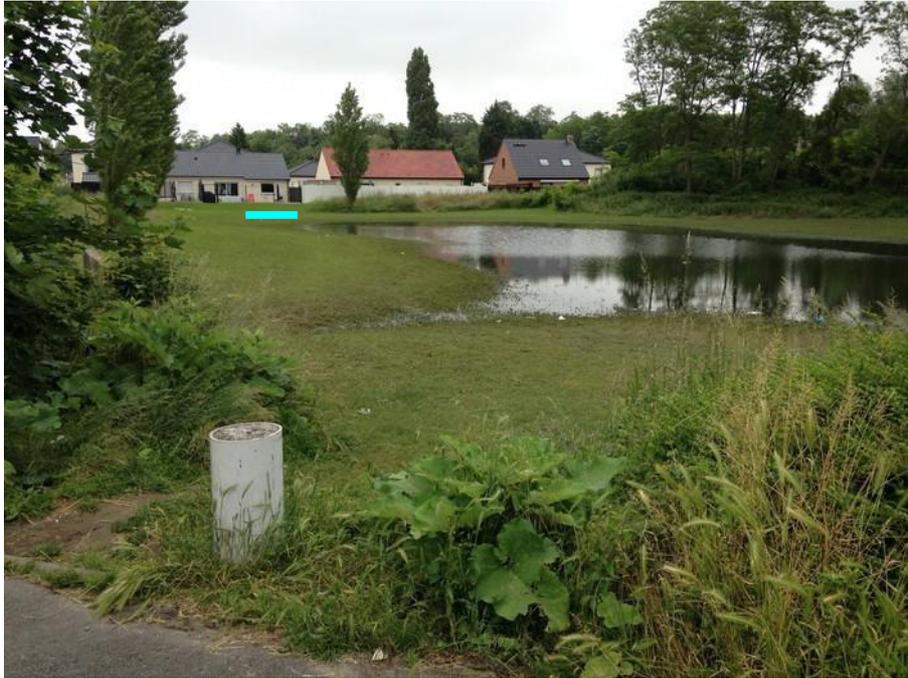
- ✓ Impasse Debussy : 30-40 cm d'eau
- ✓ Allée Mozart inondée (cf. photo de M. FAINE)
- ✓ Bassin de rétention plein lors de l'orage du mardi 07 juin

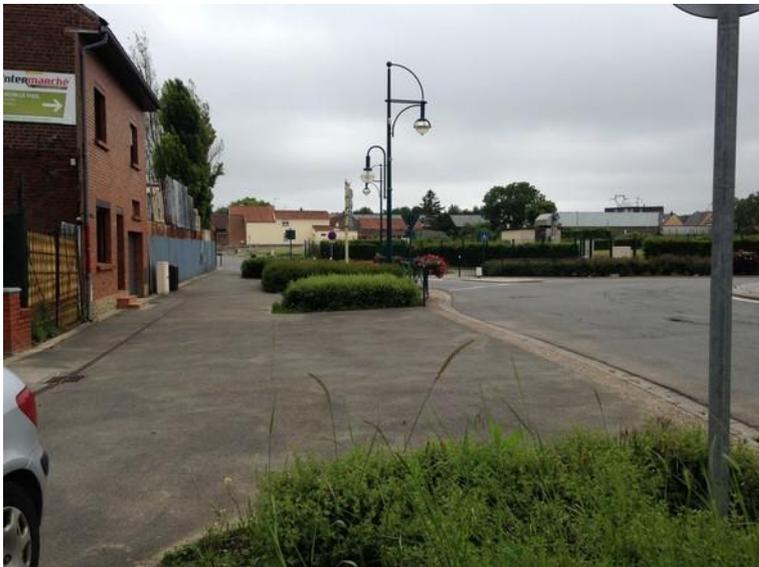
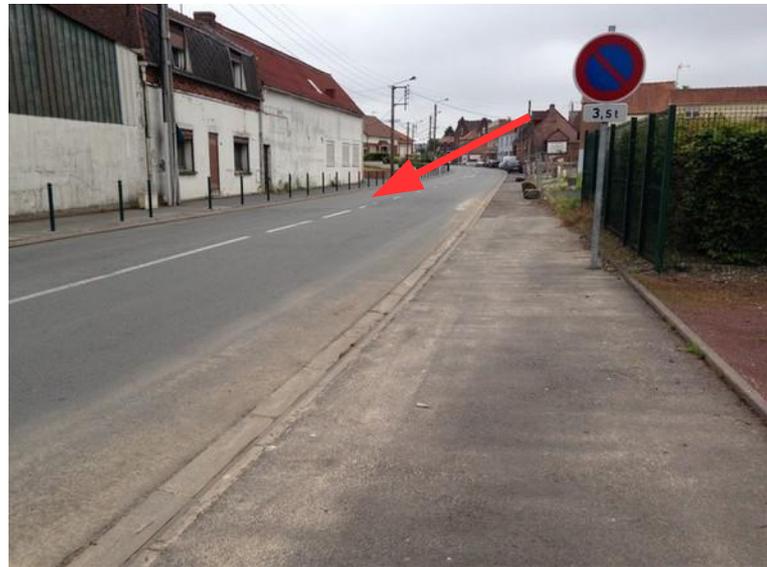
- ✓ Rue Leclerc (n°4) : cave inondée / arrivée du ruissellement par la route. Cette cave a déjà été inondée le 13/08.
- ✓ GROS POINT NOIR au niveau du rond-point de la RD 39 :
 - RD 39 coupée à partir du n°24.
 - 80 cm d'eau au point le plus bas dans la rue Roger SALENGRO.

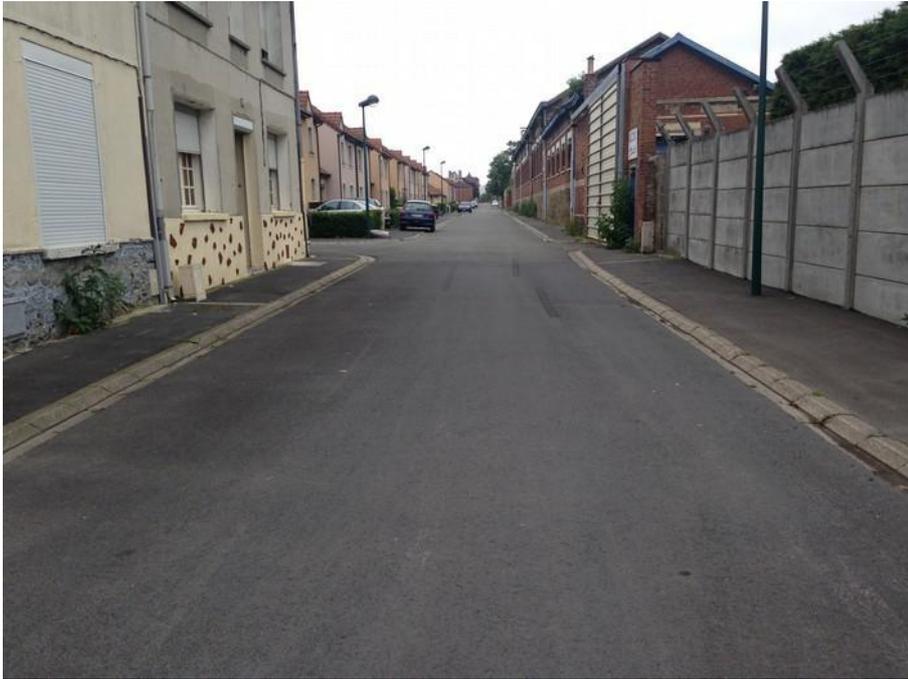
- ✓ Rue Vieil : les noues étaient complètement saturées.
- ✓ Cité n°8 : des problèmes ont déjà été constatés sur un structure de stockage alvéolaire / les filtres ont tendance à se boucher rapidement.
- ✓ Inondation rue de la Justice :

- Le filtre au niveau du regard était bouché, ne permettant pas l'évacuation des eaux.
- Le site s'est vidé très rapidement après l'intervention des services techniques sur le filtre.

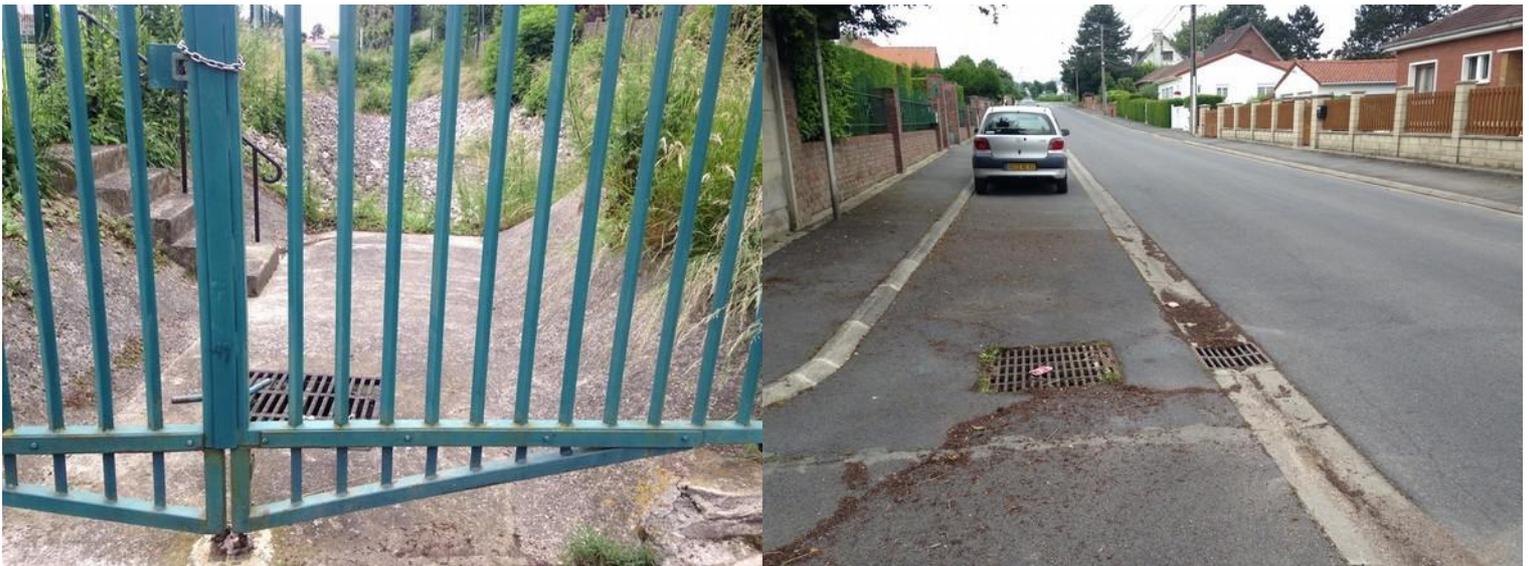
✓ Rue BLANDAIN :

- Un nouvel aménagement a permis de régler cet ancien gros point noir dans la rue Blandain (point d'évacuation d'un point bas) à côté du stade.
- Il y a du avoir un peu d'eau dans la rue, au vu des laisses sur la voirie.

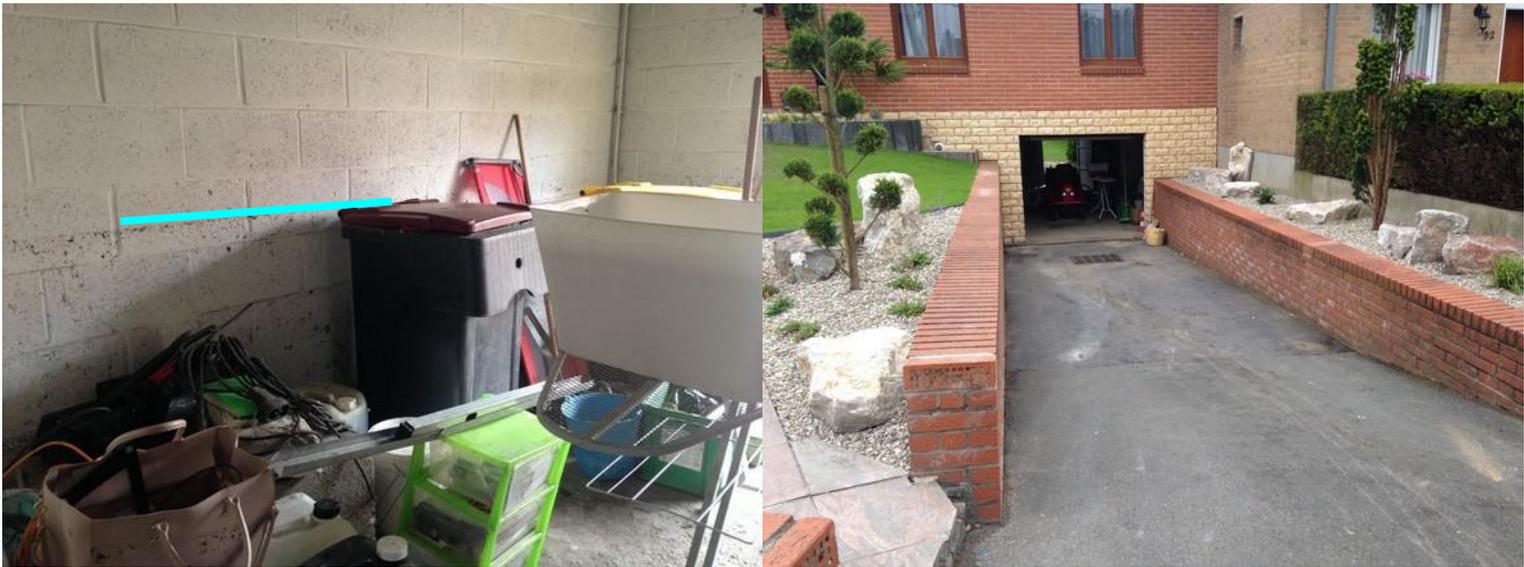
- Il est toujours vulnérable à la vue des témoignages, avec probablement moins d'eau qu'auparavant.
- ✓ Rue Pasteur : 20 cm d'eau.
- ✓ Rue Lamendin (photos + vidéo à récupérer) :
- Un habitant dont la cave a été entièrement inondée a été rencontré. L'eau est arrivée par la chaussée et est descendue dans le garage situé à un niveau inférieur.

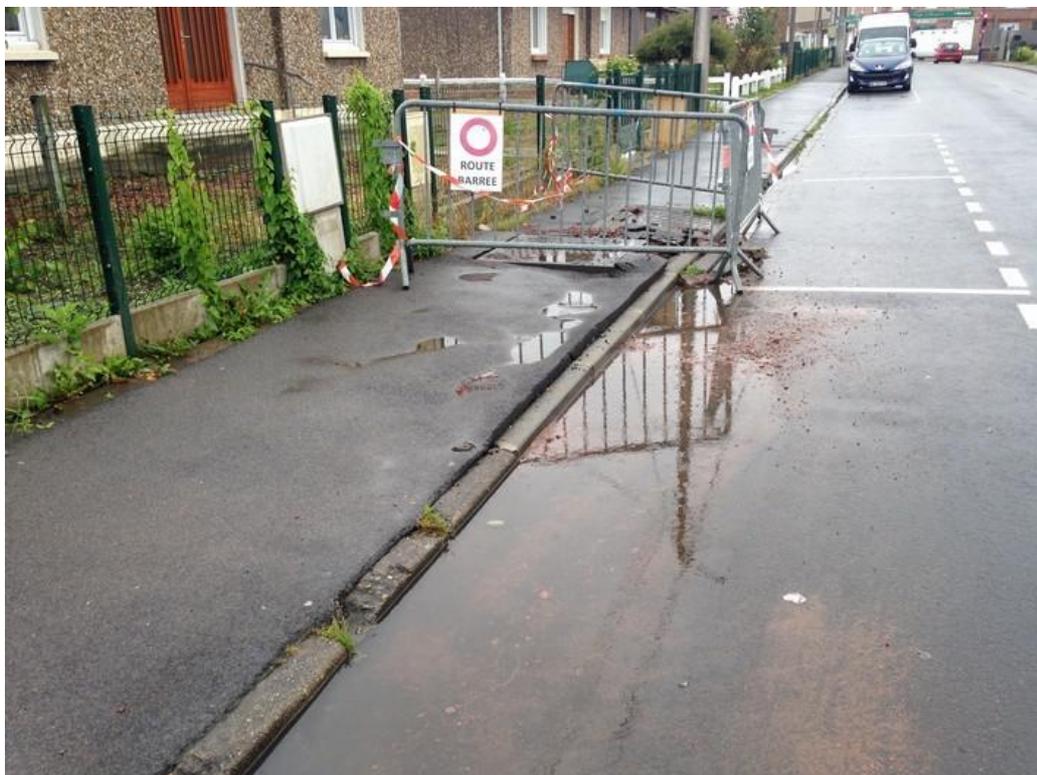
- Les égouts ont bien fonctionné. Ils se sont mis en charge, mais globalement ça a bien évacué au bout de 30 minutes.
- Quelques dégâts ponctuels sur le réseau ou les voiries / exemple d'une enrobée qui s'est soulevée sous l'effet de la pression de l'eau :

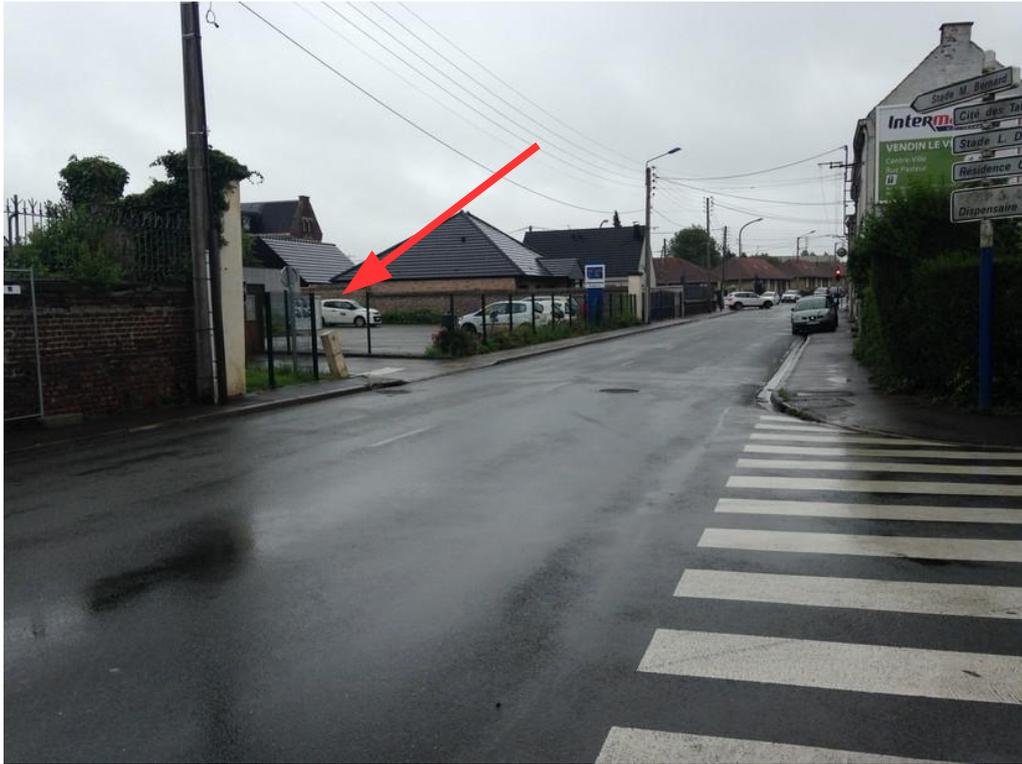
- Gros point noir : mise en charge du réseau au niveau du carrefour LAMENDIN-PEZE.
 - L'eau est arrivée au pied du bâtiment de Maisons et Cités lors du dernier orage (mise en charge du réseau + cuvette). La zone inondée peut remonter jusqu'à 50m dans le rue LECLERC.
